Notificare nouă privind siguranța în teren - Corecție urgentă a dispozitivelor medicale

**Știft de fixare a frânei electrice de pe carul pacientului (PSC, patient side cart) Da Vinci SP1098
(ISIFA2026-04-C)**

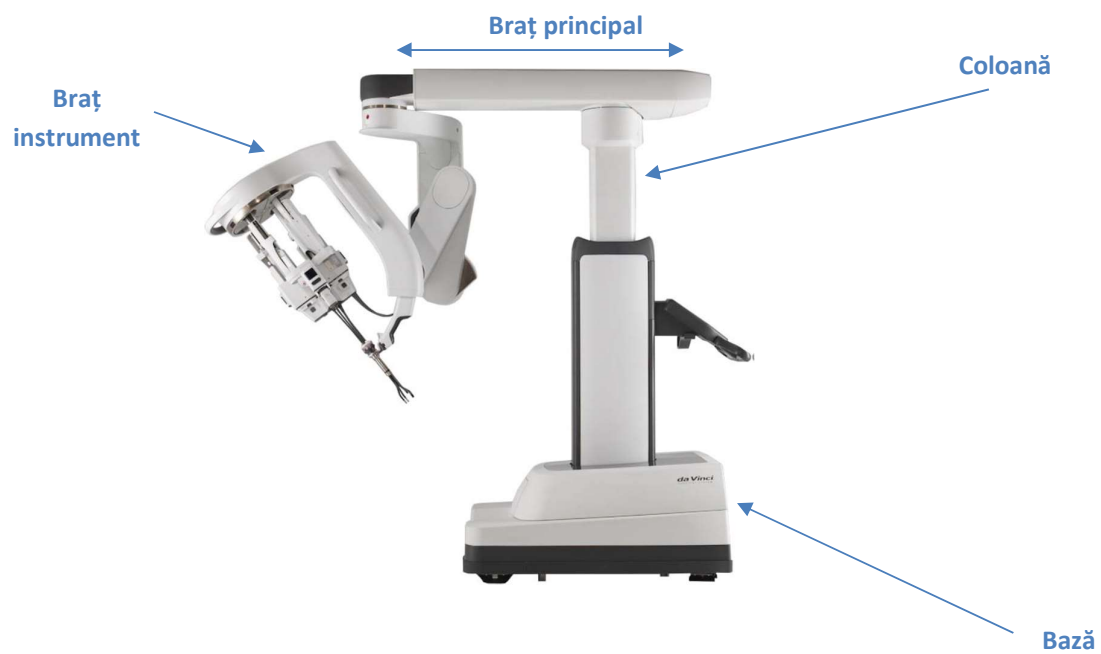
<p>1- Introducere și motivul acțiunii în teren</p>	<p>Stimate client al Intuitive,</p> <p>Această Notificare de siguranță în teren (FSN) vă informează că Intuitive inițiază o Acțiune corectivă privind siguranța în teren (FSCA) care implică carele pacientului (PSC) pe anumite sisteme da Vinci cu un singur port (SP). Înregistrările noastre indică faptul că este posibil ca unitatea dumneavoastră să fi primit un PSC suspectat a avea un știft de fixare a frânei electrice neîndepărtat, care ar putea provoca o mișcare necontrolată și/sau o amplitudine de mișcare restricționată a coloanei. De asemenea, ar putea provoca defectarea frânei electrice în cazul unei defecțiuni a PSC.</p> <p>Sistemul da Vinci SP este alcătuit dintr-o consolă a chirurgului, un car al pacientului și un car de vizualizare și este utilizat împreună cu o cameră, instrumente și accesorii. PSC este componenta operativă a sistemului da Vinci SP. Funcția sa principală este de a susține poziționarea portului chirurgical și de a manipula instrumentele chirurgicale și camera.</p> <p>În timpul fabricației coloanei PSC, un știft de fixare este plasat în clichetul frânei electrice pentru a preveni angrenarea accidentală în cazul defectării structurii coloanei. Știftul de fixare este destinat utilizării în timpul fabricației și este îndepărtat înainte de finalizarea asamblării.</p> <p>Consultați Figura 1 de mai jos.</p>

<p>2- Risc pentru sănătate</p>	<p>Până în prezent, nu au fost raportate reclamații legate de această problemă. Nu au fost raportate incidente grave* sau vătămări ale pacienților. Mai mult, nu au fost raportate cazuri de defecțiune structurală a PSC SP care ar fi declanșat frâna electrică.</p> <p>În cazul defectării coloanei structurale, știftul frânei electrice neîndepărtat poate împiedica cuplarea frânei electrice și poate duce la o mișcare necontrolată, care poate provoca leziuni ale țesuturilor pacientului, leziuni prin strivire sau hemoragie, gravitatea acestor vătămări depinzând de structurile anatomice în contact. Gravitatea vătămării cauzate de o leziune prin strivire depinde de înălțimea coloanei în momentul cedării structurii și dacă utilizatorul se află în calea brațului instrumentului în cădere.</p> <p>Prezența sau absența acestui ajutor de asamblare nu are niciun impact asupra marjei de siguranță asigurate de elementele de susținere primare și secundare. Factorul de siguranță de 4x sarcina de funcționare este verificat pe 100% din ansamblurile de cabluri metalice și există un cablu secundar redundant pentru a menține controlul în cazul puțin probabil al defecțiunii unui cablu.</p> <p>Această problemă poate fi detectată înainte de intervenția chirurgicală dacă amplitudinea mișcării (ROM) este restricționată din cauza unui știft de frână electrică neîndepărtat. Dacă se întâmplă acest lucru, procedura poate fi anulată. Dacă este identificat în timpul andocării, utilizatorul poate întrerupe sau converti procedura, ceea ce poate duce la leziuni tisulare.</p>

Figura 1. Carul pacientului (PSC)
(știftul de fixare este situat în spatele panourilor din coloana PSC și nu este vizibil pentru client)

3- Produse afectate	Cod de articol	Denumire produs	Identificator unic de dispozitiv	Număr de serie afectat
	380601	ANSAMBLU, PSS, SP1098	00886874114605	Consultați Anexa A
4- Acțiuni care trebuie întreprinse de client/utilizator	<p>Utilizatorii pot continua să utilizeze sistemul da Vinci SP. Dacă știftul de fixare este neîndepărtat din PSC și s-a retras, utilizatorul poate observa o mișcare necontrolată și/sau o amplitudine de mișcare restricționată a coloanei. Un utilizator poate observa, de asemenea, că frâna electrică este defectă în cazul unei defecțiuni a PSC. Dacă observați o mișcare necontrolată și/sau o amplitudine de mișcare restricționată a coloanei sau dacă frâna electrică se defectează în cazul unei defecțiuni a PSC, întrerupeți utilizarea PSC și contactați reprezentantul pentru a programa o vizită la fața locului.</p> <p><u>Vă rugăm să luați următoarele măsuri:</u></p> <ol style="list-style-type: none"> 1. Această notificare trebuie transmisă tuturor celor care trebuie să fie informați în cadrul organizației sau care acționează în locurile unde au fost transferate dispozitivele potențial afectate. 2. Vă rugăm să păstrați o copie a acestei scrisori, să trimiteți o copie cu sistemul afectat și să păstrați formularul de confirmare în arhiva dvs. 3. Completați imediat Formularul de confirmare atașat și returnați-l prin e-mail la Intuitive, conform instrucțiunilor din formular. 4. Vă rugăm să informați Intuitive despre orice incidente grave* sau probleme de calitate legate de utilizarea dispozitivelor în cauză prin procesul standard de reclamație. 5. În plus, dacă vă confrunțați cu incidente grave* sau probleme de calitate, vă rugăm să urmați procesul standard de raportare către autoritatea dumneavoastră de sănătate, dacă este cazul.

5- Acțiuni care trebuie întreprinse de Intuitive	Un reprezentant Intuitive va programa o vizită la fața locului pentru a efectua o inspecție a sistemului.			
6- Informații suplimentare și asistență	<p>Dacă aveți nevoie de informații suplimentare sau asistență cu privire la această Acțiune corectivă privind siguranța în teren (FSCA), vă rugăm să contactați reprezentantul de vânzări al da Vinci SP sau să contactați serviciul clienți al Intuitive la numerele menționate mai jos:</p> <ul style="list-style-type: none"> • Europe: +800 0821 2020 sau +41 21 821 2020 (8 am - 6 pm CET) sau adresa serviciului local de asistență pentru clienți
