Notificare urgentă în materie de siguranță în teren

Actualizare firmware pentru panoul detectorului sistemului de imagistică O2 O-arm™

Mai 2026

Referință Medtronic: FA1542

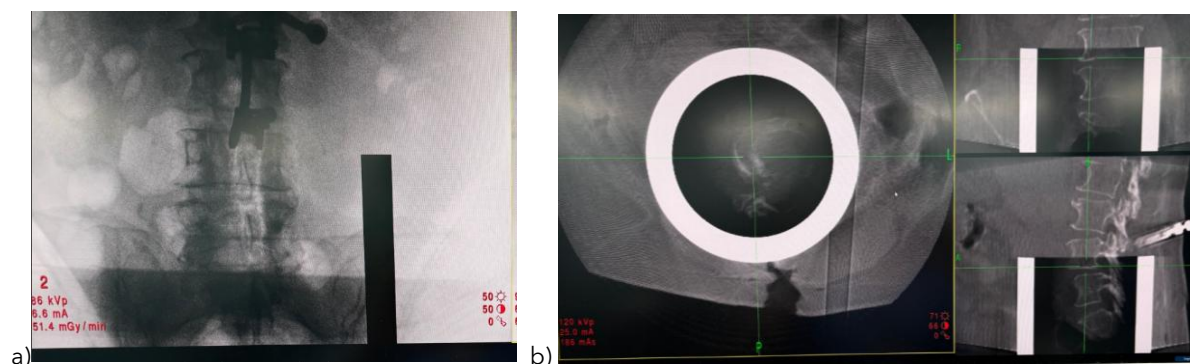
Medtronic a identificat posibilitatea apariției unor artefacte de imagine cauzate de o anomalie în firmware-ul pentru panoul detectorului sistemului de imagistică O2 O-arm™.

Problema apare ca un artefact atât în imaginile 2D, cât și în cele 3D și poate fi rezolvată prin repornirea sistemului. Dacă artefactul este prezent într-o imagine 2D și utilizatorul trece la o scanare 3D fără a reporni sistemul, artefactul va persista în imaginile 3D așa cum se ilustrează în imaginile din Figura 1 de mai jos.

Figura 1. Exemplu de artefacte de imagine ASIC. (a) Scanare 2D cu artefact dreptunghiular (b) Scanare 3D cu artefact inelar

- Un inginer de service pe teren Medtronic va contacta unitatea dvs. pentru a programa o oră pentru actualizarea firmware-ului sistemului dvs., pentru a rezolva permanent această problemă.
