## Notificare URGENTĂ în materie siguranță în teren

### Sistemele Philips Allura

Pierderea potențială a mișcării motorizate

03 septembrie 2025

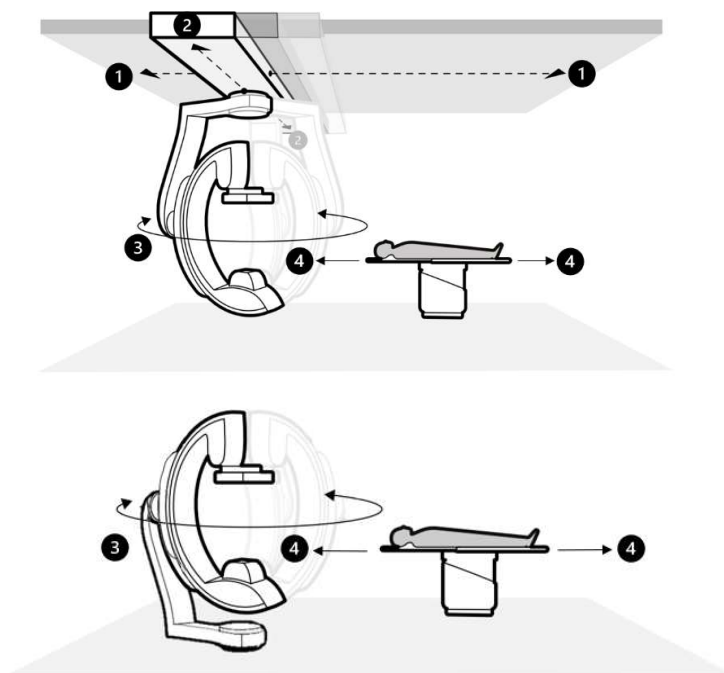
Figura 1 – Mișcări manuale ale sistemului montat pe tavan (sus) și ale sistemului montat pe podea (jos)

- În cazul în care mișcările motorizate nu sunt disponibile, stativul poate fi repositionat manual folosind mânerul și comenzile de frână situate pe ambele părți ale stativului. Pentru sistemele montate pe tavan, sunt disponibile mișcări manuale longitudinale (1), transversale (2) și rotative (3) ale stativului. Notă: Mișcarea transversală a stativului (2) este disponibilă numai pentru sistemele montate pe tavan cu opțiunea FlexMove. Pentru sistemele montate pe podea, sunt disponibile numai mișcări rotative (3) ale stativului. Poziția longitudinală a mesei (4) poate fi reglată manual, atunci când masa nu este înclinată.

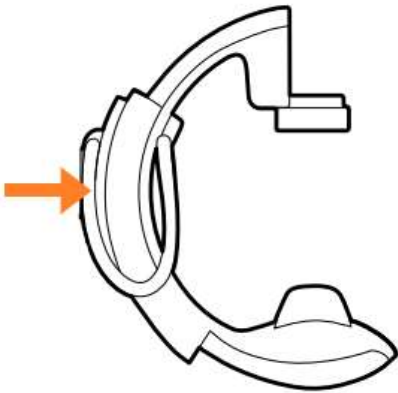
Figura 2 - Etichetă de identificare a sistemului

Codul de produs și descrierea produsului pot fi găsite pe eticheta de identificare a sistemului situată pe stativul sistemului (Figura 2).
