## Notificare URGENTĂ în materie de siguranță în teren

### CT 5300 și Incisive CT cu versiunea software V5.1

Utilizarea simultană neașteptată a butoanelor OnPlan și probleme de software suplimentare

28 septembrie 2025

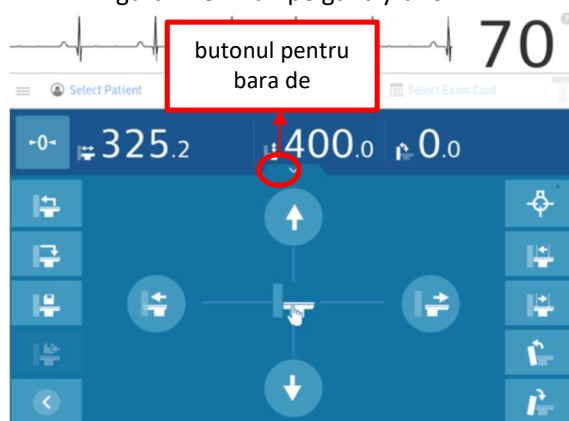
Figura 1. OnPlan pe gantry-ul CT

La localizarea pacientului prin OnPlan pe gantry-ul CT, gantry-ul/masa va continua să se miște până când se oprește prin limitarea proprie sau prin oprirea manuală a operatorului (apăsați butonul de oprire de urgență sau apăsați din nou butonul de mișcare original), dacă pașii de mai jos apar în această secvență:

- apăsați butonul de mișcare de la nivelul OnPlan fără a-l elibera;
- atingeți simultan *butonul pentru bara de deplasare/ascundere/afișaj* (consultați Figura 1);
- eliberați butonul de mișcare de la nivelul OnPlan.

Mișcarea suplimentară a gantry-ului sau a mesei poate provoca durere, abraziuni sau lăcerări, dacă aceasta nu este observată și oprită de operator.

- Puteți continua să vă folosiți sistemul (sistemele) în conformitate cu utilizarea prevăzută și urmând recomandările de mai jos:
  - Evitați să atingeți „butonul pentru bara de deplasare/ascundere/afișaj” în timp ce apăsați butonul de mișcare de la nivelul OnPlan pentru gantry/masă. Utilizați oricare dintre butoanele de oprire de urgență dacă are loc o mișcare neintenționată a mesei sau a gantry-ului.

- Monitorizați întotdeauna pacientul în timpul mișcării Onplan.
- Consultați Tabelul 1 pentru detalii specifice cu privire la alte probleme și acțiuni recomandate.

Philips vă va contacta pentru a programa vizita unui inginer de service de teren (FSE) Philips la locația dvs. pentru a instala soluția în vederea rezolvării problemei (referință FCO72800841).

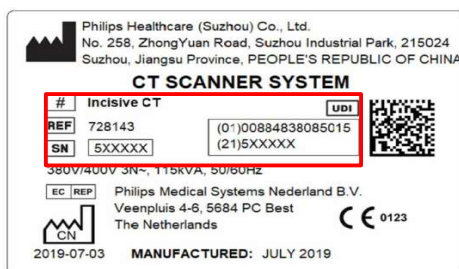
Figura 2: Exemplu de etichetă a sistemului

Localizați numele modelului produsului și codul produsului de pe partea din spate a gantry-ului în colțul stânga jos, așa cum se arată în Figura 2

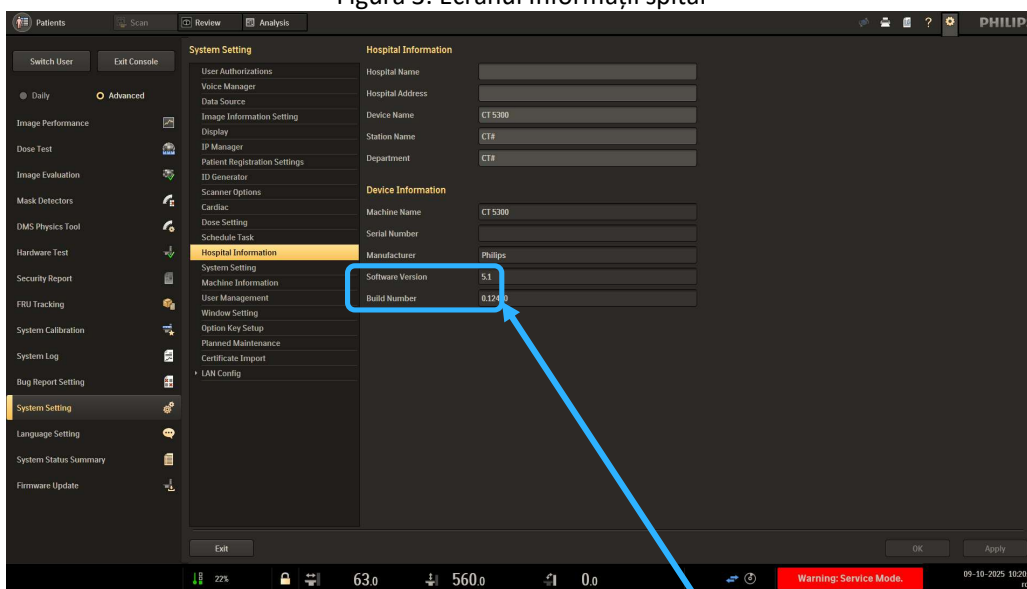
Figura 3. Ecranul Informații spital

1. Faceți clic pe **pictograma aplicației**
2. Înregistrați-vă în aplicație cu contul de administrator
3. Faceți clic pe **navigare IU de service**
4. Faceți clic pe **setări sistem**
5. Faceți clic pe **informații spital**
6. Verificați versiunea software (evidențiată în caseta albastră, figura 3)
