## **Notificare URGENTĂ în materie de siguranță în teren - ACTUALIZARE**

Azurion 7M20 cu stativ FlexArm

Este posibil ca mișcarea motorizată în direcție longitudinală să nu funcționeze așa cum a fost intenționat

01 octombrie 2025

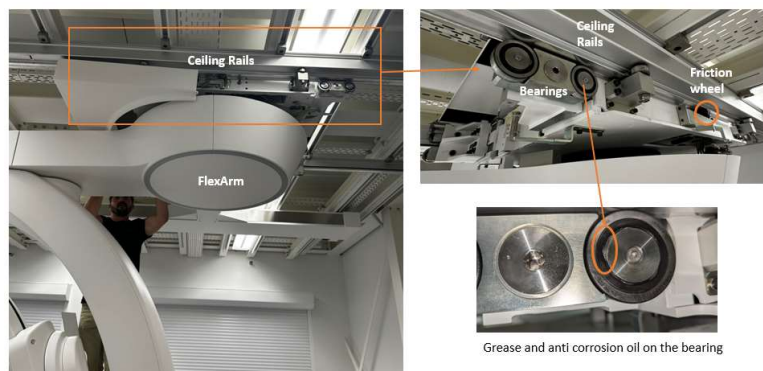
Philips a identificat faptul că mișcarea motorizată în direcție longitudinală a stativului FlexArm poate fi inconsecventă (nu lină) și, în final, poate deveni indisponibilă. Această problemă se datorează scurgerii de lubrifianț de la rulmenți și/sau uleiului anticoroziv aplicat la rulmenți, din cauza căruia lubrifierea de la nivelul șinei de plafon poate fi excesivă, reducând frecarea dintre șine și roata de fricțiune (consultați Figura 2).

Figura 2. Prezentare generală a elementelor stativului FlexArm și identificarea problemei

- d. Ca parte din ciclul de întreținere preventivă, Philips va curăța șinele, roata de fricțiune și rulmenții conform indicațiilor din Actualizarea întreținerii preventive, prezentă în Anexa A.

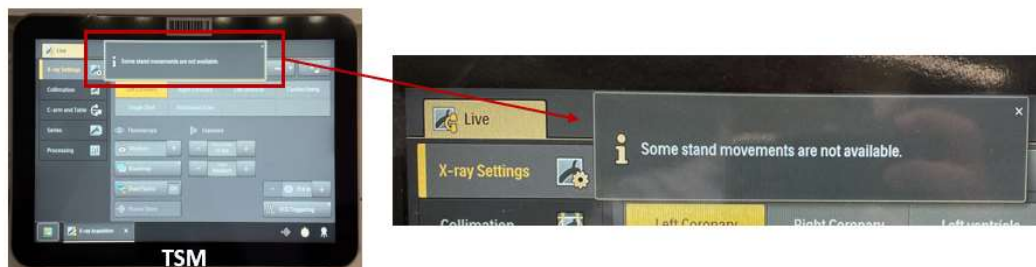
a) Pe modulul tactil (TSM) - Mesajul afișat:

**„Unele mișcări ale stativului nu sunt disponibile.”**

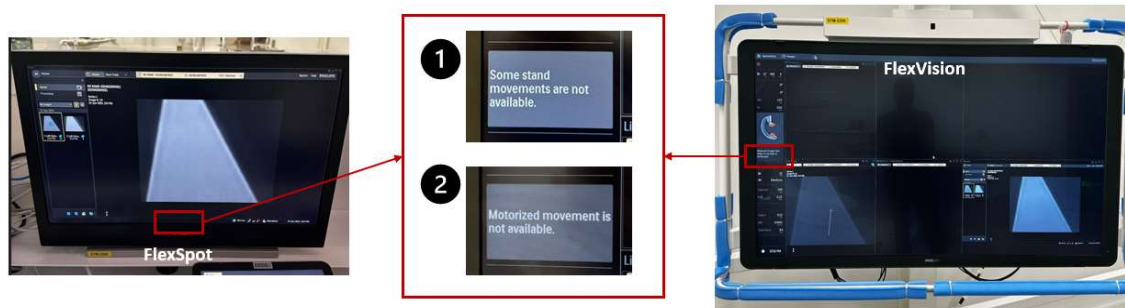
b) Pe monitoarele FlexSpot și FlexVision - Mesajele afișate:

1. **„Unele mișcări ale stativului nu sunt disponibile.”** - urmat imediat de mesajul
2. **„Mișcarea motorizată nu este disponibilă.”**

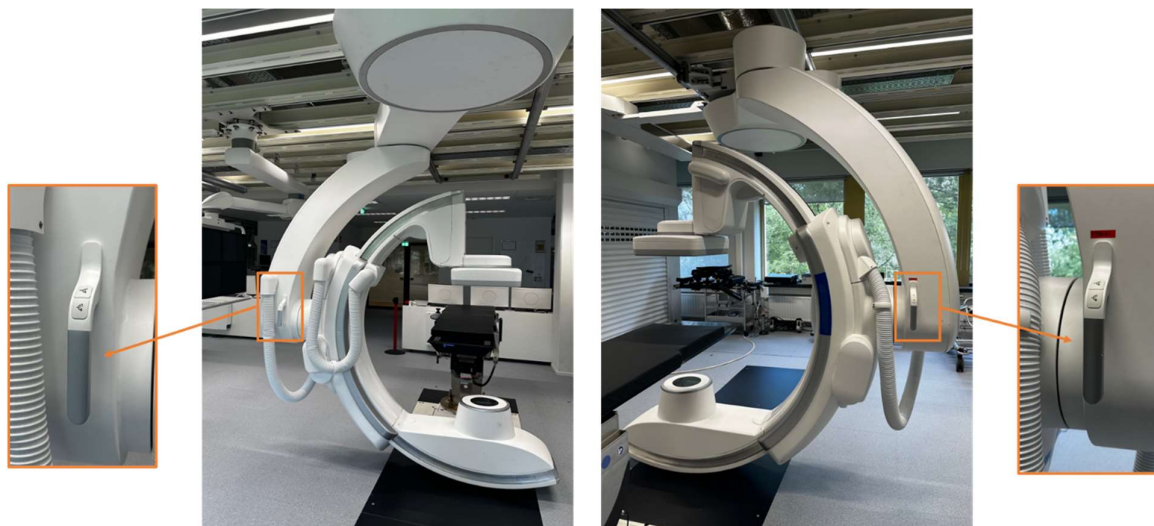
**Notă:** Mișcările manuale în direcție longitudinală vor rămâne constant disponibile la nivelul mânerelor și al comenzilor de frânare pe ambele laturi ale stativului FlexArm (Figura 3).

Figura 3: Mâner cu comenzi de frânare pe ambele laturi ale stativului FlexArm

- c. Dacă mișcarea motorizată în direcție longitudinală a FlexArm se oprește în timpul unei proceduri, poziționați manual brațul C utilizând mânerul și comenzile de frânare de pe ambele laterale ale stativului FlexArm sau repositionați masa în poziție longitudinală dacă distanța disponibilă este suficientă pentru acest lucru. **NOTĂ: Poziționarea manuală a stativului brațului C va necesita prezența personalului în zona nesterilă.**
