Notificare informativă privind siguranța pentru clienți  
MR040/25/S

## **NOTIFICARE INFORMATIVĂ PRIVIND SIGURANȚA PENTRU CLIEȚI**

### **Inspecție a sistemului de ventilație al magnetului**

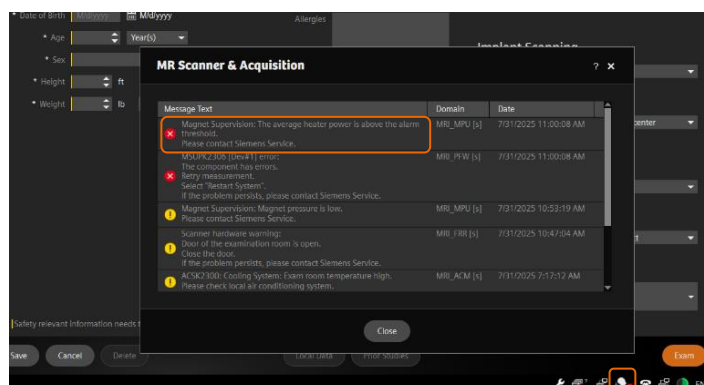
**Figura 1 - Mesaj de eroare:** „Magnet Supervision: The average heater power is above the alarm threshold. Please contact Siemens Healthineers Service.” (Supraveghere magnet: puterea medie a încălzitorului depășește pragul de alarmă. Vă rugăm să contactați Departamentul de service Siemens.)

- Dacă mesajul de eroare afișat în **Figura 1** apare pe computerul gazdă, **nu reporniți sistemul**. Vă rugăm să apelați la organizația de service Siemens Healthineers locală.
