## Notificare URGENTĂ în materie de siguranță în teren – **ANULARE**

Sistemele Philips Allura Xper R7.6- R8.1

Referință Philips: 2024-IGT-BST-010

20 octombrie 2025

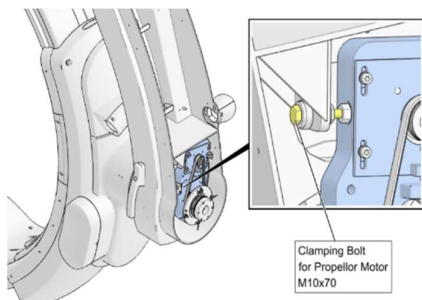
Philips a identificat posibile probleme de siguranță în cazul instalării întârziate a kitului LTE pentru sistemele Allura R7.6-R8.1 care depășesc 10 ani de funcționare. Kitul include un șurub de fixare a motorului elicei (consultați Figura 1) și șurubul de blocare a tubului de raze X (consultați Figura 2). Dacă unul dintre aceste șuruburi se rupe, o parte a sistemului nu va funcționa conform așteptărilor.

Figura 1: Șurubul de fixare a transmisiei elicei brațului C de raze X

Un șurub rupt de fixare a motorului elicei poate cauza mișcări neregulate ale brațului C, care pot avea ca rezultat lovirea personalului sau a pacienților de către tub sau detector, ducând la vătămări fizice minore (de exemplu: hematom/vânătăi, zgârieturi, tăieturi mici sau abraziuni ale pielii). În plus, aceste mișcări neregulate pot declanșa detectări false de coliziune, blocând toate mișcărilor brațului C motorizat și întârziind, eventual, diagnosticarea sau tratamentul.

Philips va contacta toți clienții afectați pentru a programa o vizită a inginerului de service pe teren pentru instalarea unui kit de prelungire a duratei de viață (referință FCO72200598). La data prezentei scrisori de atenționare urgente privind siguranța la locul de utilizare, Philips estimează că soluția va fi disponibilă cel târziu în T1 2025.

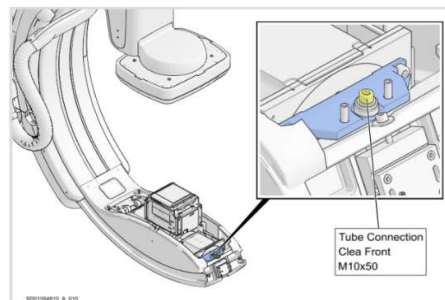
Figura 2: Șurubul de blocare a tubului

Un șurub rupt de blocare a tubului de raze X ar putea provoca apariția unei zone negre pe imaginea radiologică, care poate ascunde zona de interes. Acest lucru poate necesita repetarea imagisticii (până la 1 sau 2 imagini radiologice sau scanări 3D suplimentare), ceea ce duce la o expunere suplimentară la radiații. Cu toate acestea, nu este de așteptat ca această radiație suplimentară să depășească pragurile pentru reacțiile tisulare stabilite de Comisia Internațională pentru protecție radiologică (ICRP, International Commission on Radiological Protection) pentru riscul de îmbolnăvire sau rănire.

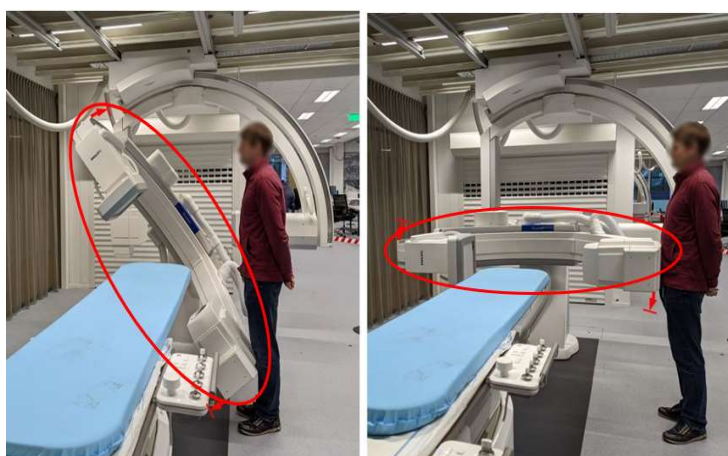
- Șurubul rupt de fixare a motorului elicei poate cauza mișcări neregulate ale brațului C și poate intra în coliziune cu pacienții sau cu alte persoane (consultați Figura 3). Aceste mișcări neechilibrate pot determina, de asemenea, sistemul să detecteze în mod fals o coliziune, blocând astfel mișcările brațului C motorizat.
- Șurubul rupt de blocare a tubului de raze X poate cauza ca tubul să lovească capacul, cauzând zgomot neașteptat și apariția unei zone negre (maxim 25%) pe imaginea radiologică. În

Figura 3: Mișcări neregulate ale brațului C (cerc roșu) din cauza șurubului rupt de fixare a motorului elicei.
