**Notificare URGENTĂ în materie de siguranță în teren****Sistemele Philips Incisive CT și CT 5300**

Posibilitate de scanare incompletă din cauza conexiunii instabile din interiorul senzorului flotant

25 noiembrie 2025

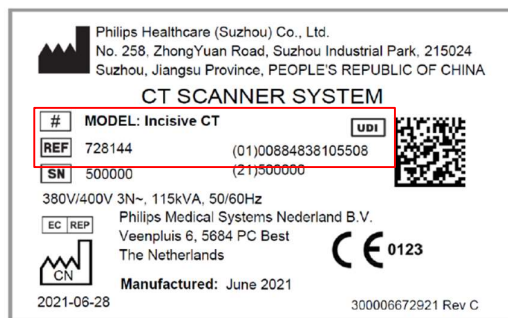
Modelele Philips CT enumerate în Tabelul 1 echipate cu o masă bariatrică sunt afectate. Pentru a localiza modelul sistemului și numărul REF pe sistemul dvs. CT, consultați eticheta sistemului așa cum se arată în Figura 1. Eticheta sistemului poate fi găsită pe partea din spate a gantry-ului în colțul din stânga jos.
