## Notificare URGENTĂ în materie de siguranță în teren

Problemă software EPIQ Elite v14.0 cu traductorul C5-1

August-2026

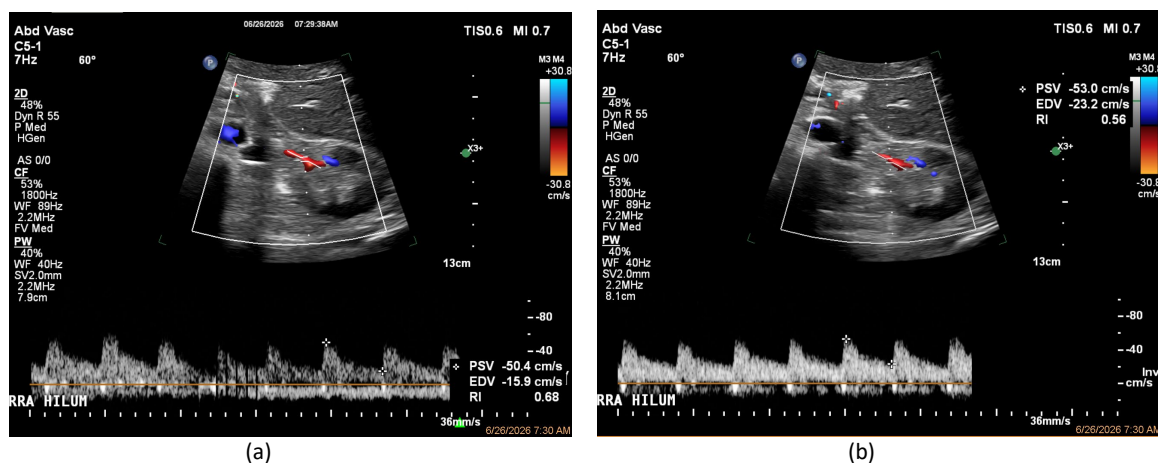
Atunci când se utilizează un sistem Philips EPIQ Elite cu traductorul C5-1 cu Abd Vasc TSP în modul Doppler de undă pulsată, reprezentarea vizuală a porții volumului de eșantion (SV) de undă pulsată este ușor deplasată (mai puțin adânc) față de locația reală a măsurătorii de undă pulsată. În condiții implicite, aceasta va duce la o deplasare aproximativă de 2 mm. În vasele mai mari, defectul poate duce la o scădere a semnalului, pe care utilizatorul o poate compensa prin creșterea câștigului PW pe sistem. În vase mai mici sau în fluxul stenotic, defectul poate duce la subestimarea severității stenozei. Această problemă ar putea duce la diagnosticarea sau tratamentul întârziat. Datele inexacte pot duce la diagnosticarea eronată și la decizii de tratament incorecte dacă nu sunt identificate sau confirmate cu alte instrumente de diagnosticare.

Figura 1: Exemplu cu vase mici. (a) Poziționare ideală - SV plasat lângă centrul lumenului vasului. Semnal de amplitudine mai slab cu PSV de 50,4 cm/s. (b) Offset de poziționare - SV plasat ușor posterior față de vas, ceea ce duce la un trasat Doppler PW mai puternic. PSV de 53,0 cm/s.

- Din cauza posibilității unui semnal Doppler PW slab pe EPIQ Elite care rulează 14.0 SW, clienții sunt sfătuiți să nu utilizeze C5-1 Abd Vasc Tissue Specific Preset (TSP). Utilizați un TSP diferit (de exemplu, Abd Gen, Abd Renal) în cadrul C5-1. Rețineți că această problemă (adică semnal Doppler PW slab) este limitată numai la Abd Vasc TSP cu C5-1 pe EPIQ Elite care rulează SW 14.0.
- În caz contrar, puteți continua să utilizați dispozitivul în conformitate cu IFU.
- Transmiteți această notificare tuturor utilizatorilor dispozitivului, astfel încât aceștia să fie conștienți de problema produsului și de pericolul/vătămarea asociată.
- Afișați această notificare în apropierea unității (unităților) afectate, pentru a putea fi consultată cu ușurință

Philips va implementa o corecție software gratuită pentru a corecta problema.

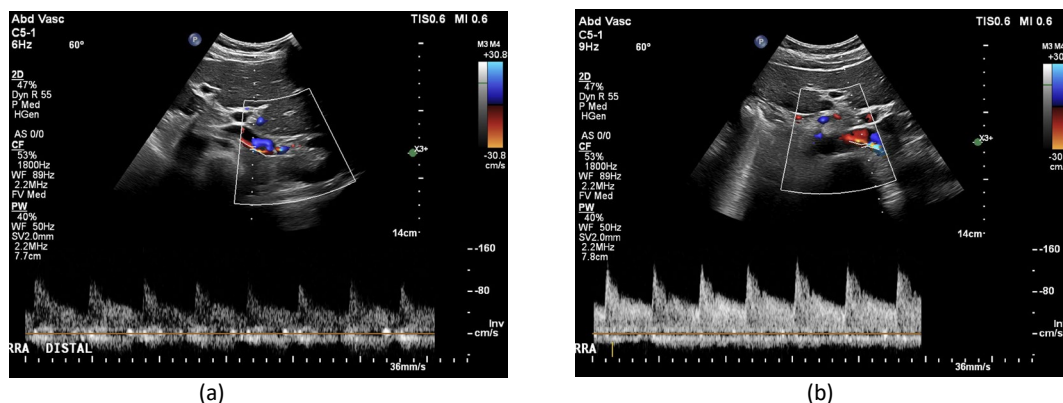
Figura 2. Exemplu cu vase mari. (a) Poziționare ideală - plasarea volumului SV în centrul lumenului. Semnalul este slab și nu este ceea ce utilizatorul s-ar aștepta să vadă având în vedere semnalul Doppler color normal afișat (de obicei, câștigul ar fi crescut de utilizator). (b) Offset de poziție - SV este plasat adânc la periferia vasului și se observă un trasat PW normal.
