**În atenția clienților****Dräger VentStar Resus Neo / VentStar Resuscitaire**

August 2026

**Notificare importantă privind siguranța!****Posibile pierderi cauzate de fisuri****Doar următoarele produse sunt afectate:**

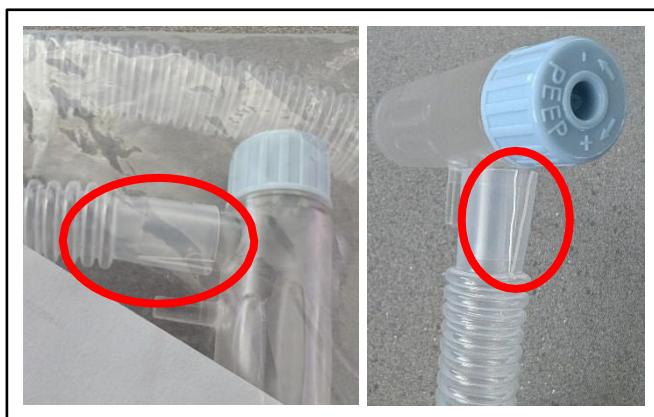
Analizele noastre au evidențiat faptul că, la furtunurile afectate, au apărut fisuri la scurt timp după procesul de fabricație și asamblare. Testele de rezistență efectuate asupra furtunurilor „fără defecte” au demonstrat că acestea pot fi utilizate în continuare în condiții de siguranță.

Fig. 1. Furtun fisurat cu valvă PEEP

2. Eliminați produsele care prezintă fisuri (Fig. 1) sau al căror furtun s-a desprins (Fig. 2). Nu este necesar să ni le returnați.

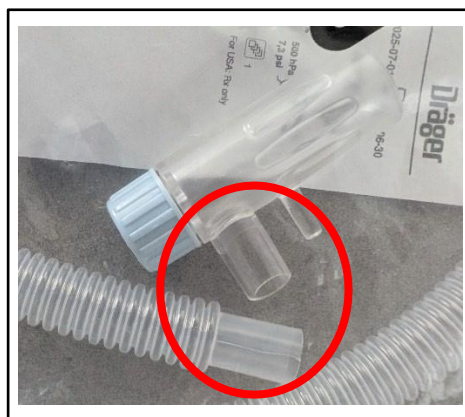
**În cazul utilizării unui furtun fisurat, acesta se poate desprinde sau se vor produce pierderi. În funcție de amploarea pierderii, ventilația va fi restricționată, iar terapia poate fi întârziată, ceea ce poate duce la desaturare, hipoxie sau decesul pacientului.**

Fig. 2: Furtun desprins / valvă PEEP
