**Aviz urgent privind siguranța pe teren****Electric table HE Spectralis BW 110-230V**

**Notificare urgentă privind siguranța pe teren (FSN)**  
**Electric table HE Spectralis BW 110-230V**  
**Risc abordat de FSN**

| 1 Informații despre dispozitivul afectat | |
|---|---|
| 1.2. Denumire (denumiri) comercială (comerciale) | Electric table HE Spectralis BW 110-230V |
| 1.5. Modelul dispozitivului/numărul de catalog/numărul (numarale) de piesă | HE_S_BW_2 |

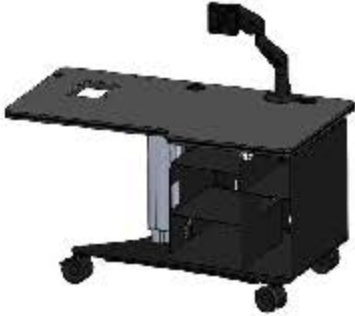
| 1 Informații despre dispozitivul afectat | |
|---|---|
| 1.1. Tipul (tipurile) de dispozitiv(e) | <div>Masa electrică HE Spectralis BW 110230V este o masă oftalmologică electrică.</div> <div></div> |
