## Notificare în materie de siguranță în teren

Sisteme de imagistică prin rezonanță magnetică (RM) cu imagistică prin tensori de difuzie (DTI)  
Date incorecte în Export îmbunătățit MR DICOM

Septembrie 2026

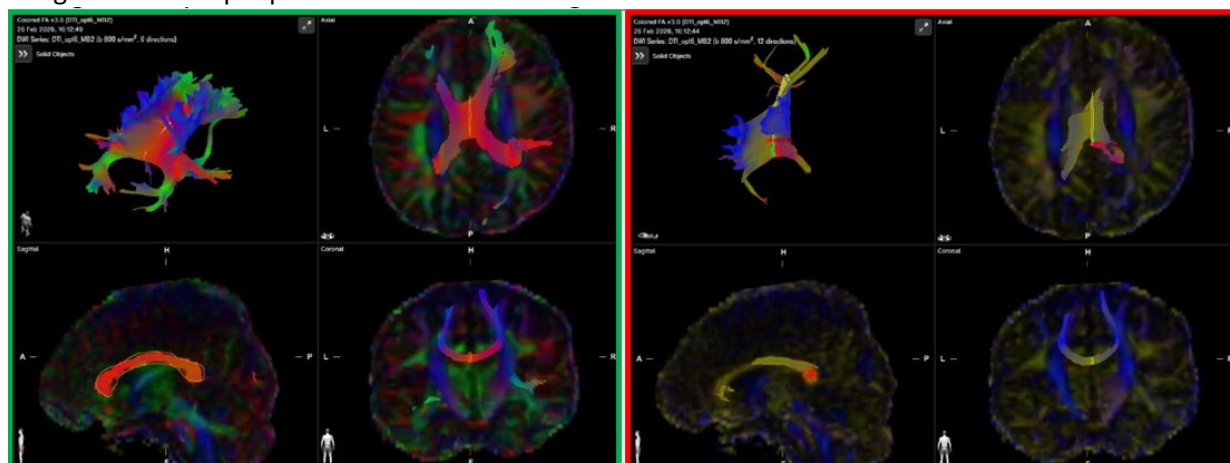
La exportarea imaginilor de imagistică prin tensori de difuzie (DTI) de pe un sistem RM Philips, utilizând formatul Enhanced MR DICOM, fișierele exportate conțin date incorecte (direcții de difuzie). Dacă exportul Enhanced MR DICOM este utilizat în combinație cu software de la terțe părți pentru tractografie (de exemplu, pentru cartografierea căilor de fibre nervoase în creier), software-ul nu va putea procesa corect datele DTI pentru reconstrucție (consultați Figura 1).

Figura 1. Exemplu de imagine de reconstrucție corectă (Stânga) și o imagine de reconstrucție incorectă (Dreapta) ca urmare a procesării unui export Enhanced MR DICOM cu date incorecte. Imaginea din dreapta prezintă în mod evident o urmărire anormală a fibrelor.

- Pentru a preveni apariția problemei în timp ce Philips dezvoltă soluția software, utilizați opțiunea de transfer DICOM clasic pentru exportul scanărilor DTI (consultați instrucțiunile de mai jos).
  - Deschideți **Configurația DICOM**, faceți clic pe **Setări și instrumente (F10)**

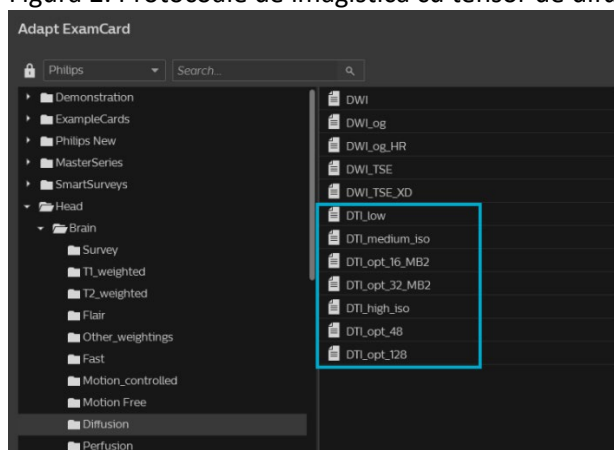
Figura 2. Protocole de imagistică cu tensor de difuzie (DTI)

Pentru a identifica dacă sistemul dvs. are Imagistică cu tensor de difuzie (DTI), accesați folderul **Philips\Head\Brain\Diffusion** din baza de date cu protocoale Philips și verificați dacă sistemul dvs. conține protocoalele indicate în Figura 2.
