## Eroare de cuplu excesiv în sistemul de chirurgie asistată robotic Hugo™ (RAS)

**Numere de model - MRASC0003 și MRASC0005**

## **NOTIFICARE URGENTĂ ÎN MATERIE DE SIGURANȚĂ ÎN TEREN**

Referință Medtronic: FA1474

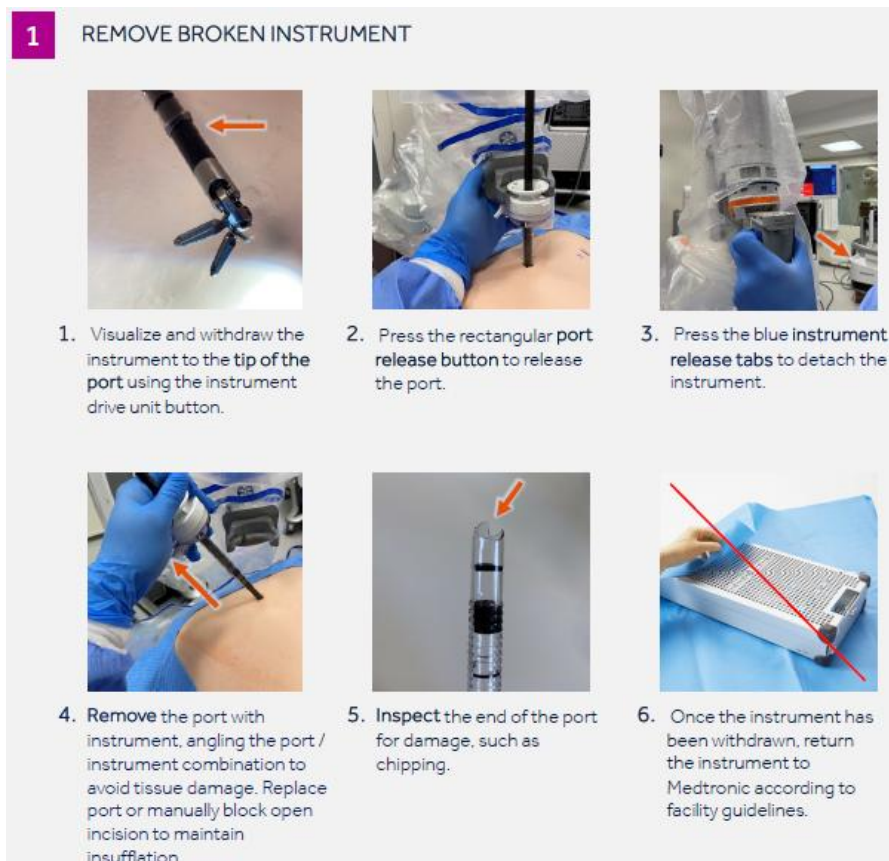
Îndepărtarea instrumentelor defecte:

- După Pasul 2 și înainte de Pasul 3: Confirmați orientarea rotației instrumentului.
  - Notă: Pașii de mai jos sunt texte propuse pentru a fi incluse în versiunea revizuită a Ghidului utilizatorului.
