**Actualizare a software-ului pentru a elimina riscul de estimare inexactă a longevității afișate  
și  
Recomandare privind actualizarea software-ului iPadOS pentru a reduce frecvența deconectărilor  
Bluetooth de la CareLink™ SmartSync™**

## **Notificare urgentă în materie de siguranță în teren**

### **Actualizare a software-ului pentru a elimina riscul de estimare inexactă a longevității afișate**

Referință Medtronic: FA1582

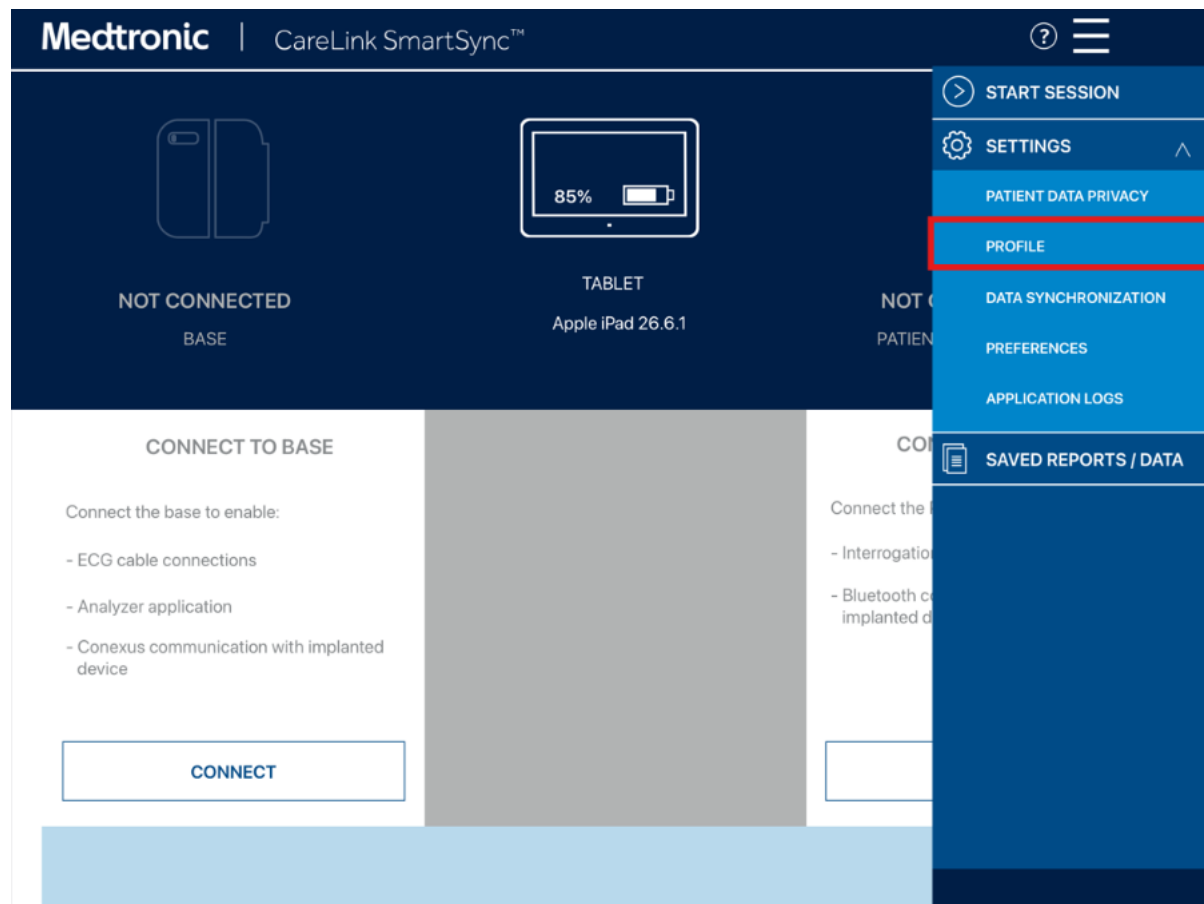
Dacă actualizarea software pentru această problemă a fost deja instalată, veți vedea listată următoarea versiune: Versiunea aplicației Common/Platform este [4.13.2](#) (sau o versiune ulterioară), iar versiunea aplicației software-ului Micra VR2/AV2 este 4.7.11.

1. Conectați-vă la internet și deschideți aplicația CareLink SmartSync
2. **Ecranul va afișa:** CHECK FOR NEW CONTENT REQUIRED (VERIFICARE CONȚINUT NOU NECESARĂ) - **atingeți CONTINUE (CONTINUARE)**
3. **Ecranul aplicației va afișa:** DOWNLOAD AND INSTALL REQUIRED UPDATES (DESCĂRCAȚI ȘI INSTALAȚI ACTUALIZĂRILE NECESARE) - după finalizare, utilizatorul poate continua actualizarea
4. **Selectați:** START USING THE SYSTEM (ÎNCEPEȚI SĂ UTILIZAȚI SISTEMUL) - aceasta va deschide aplicația CareLink SmartSync
