## **Notificare URGENTĂ privind siguranța în teren**

**Sistem de diagnosticare cu ultrasunete Philips Lumify**  
**Pierderea potențială sau întârzierea funcționalității de scanare în timpul utilizării la punctul de îngrijire**

Septembrie 2026

**Referință:** Sistem cu ultrasunete de diagnostic Philips Lumify, pierderea potențială sau întârzierea funcționalității de scanare în timpul utilizării la punctul de îngrijire, 2026-PD-US-010

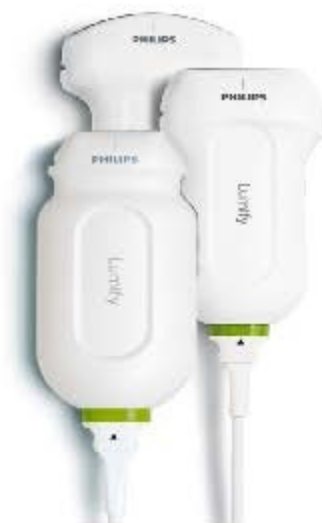
*Figura 1*

Toate traductoarele Lumify vor avea „Lumify” imprimat pe ele, așa cum este indicat în Figura 1.
