## **NOTIFICARE URGENTĂ ÎN MATERIE DE SIGURANȚĂ ÎN TEREN**

### **Artefact de stimulare a sistemului de monitorizare a nervilor NIM Vital™**

Martie 2025

Referință Medtronic FA1482

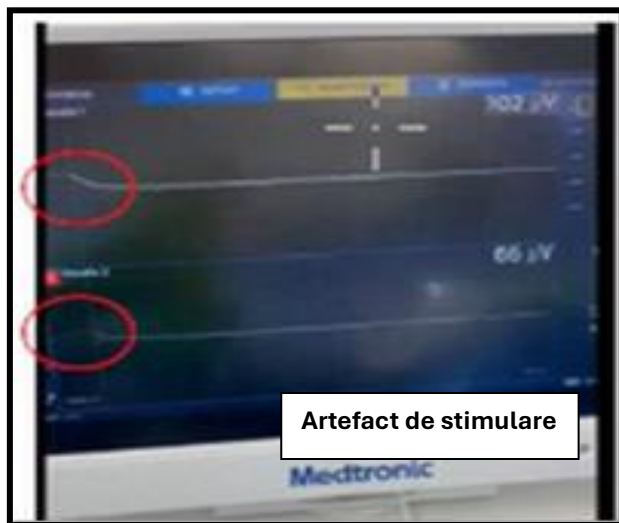
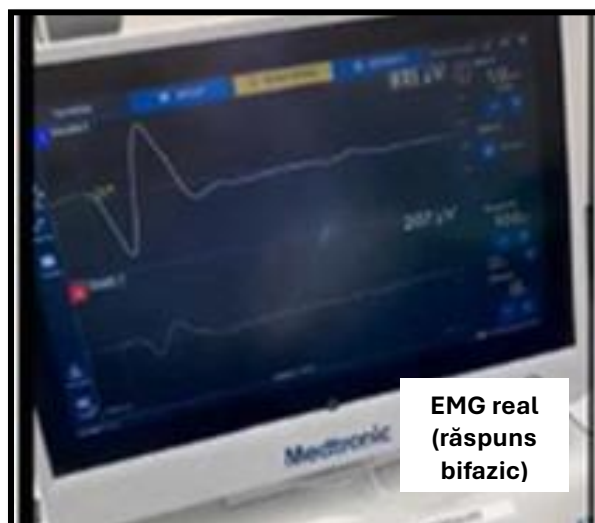
- Artefactul de stimulare este un termen de monitorizare pentru un artefact creat de tensiunea de stimulare administrată pacientului, care este interpretată drept răspuns intern sau extern de către echipamentul de monitorizare. În mod normal este mic și nu afectează monitorizarea, dar, în anumite condiții, poate fi afișat și semnalat sonor pe monitor.

- Artefactul de stimulare de pe ecran, atunci când este afișat pe panoul de monitorizare, este interpretat ca un eveniment (peste sau sub prag) care începe direct după stimularea de pe partea stângă a ecranului și continuă pentru o anumită perioadă de timp pe zona de detectare a traseului electrocardiografic cu EMG. Nivelul artefactului este direct proporțional cu administrarea stimulilor și nu poate fi de natură EMG, deoarece este necesar un timp de propagare a semnalelor nervilor.

- Identificați produsele afectate din stoc. **Nu este necesară returnarea produsului pentru această problemă, deoarece Medtronic a implementat versiunea 1.7.5. a software-ului sistemului de monitorizare a nervilor NIM Vital™, care este disponibilă imediat pentru a rezolva această problemă.**

- Reprezentantul Medtronic vă va contacta pentru a instala noua versiune de software 1.7.5 pentru corectarea produsului afectat aflat în posesia dumneavoastră.
