## **NOTĂ DE ATENȚIONARE URGENTĂ privind siguranța la locul de utilizare**

Depunere de aerosoli obținuți prin  
nebulizare pe senzorii de debit Trilogy  
Evo, Trilogy Evo O2, Trilogy EV300

18-OCT-2024

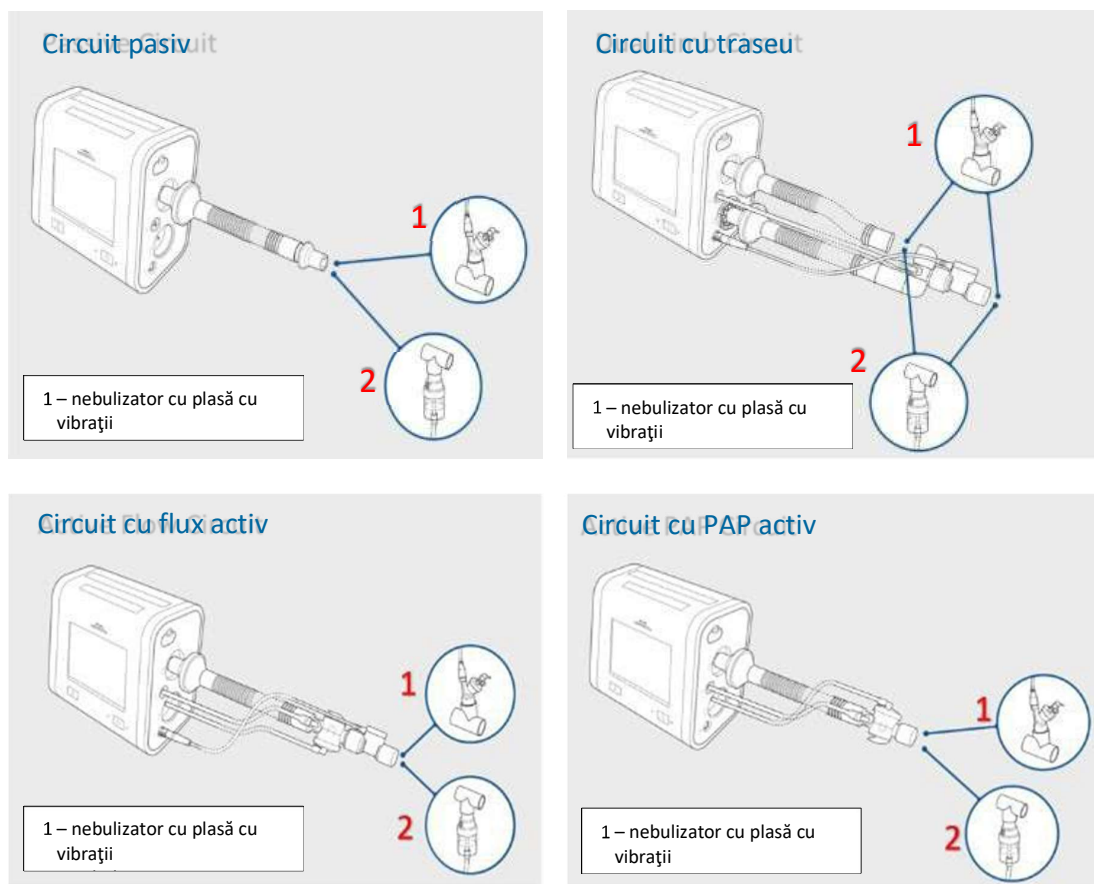
**Figura 1: Amplasarea acceptabilă a nebulizatorului în linie.**

- Când se utilizează un nebulizator în linie cu circuite pasive pentru volume respiratorii mai mari sau egale cu 700 ml; sau
- Când nebulizatorul în linie este amplasat în dreptul laturii uscate a umidificatorului cu încălzire; sau
- Când nebulizatorul în linie este amplasat în dreptul „portului de inspirație (către pacient)” (la ieșirea dispozitivului); sau
- Când nebulizatorul în linie este amplasat în orice alt loc, *mai puțin* cele identificate în imaginile din Secțiunea 4

- Dacă utilizați tratamente cu un nebulizator în linie:
  - Circuitul trebuie configurat conform celor ilustrate în imaginile din **Figura 1** de mai jos
  - Pentru prescrieri care necesită volume respiratorii peste 700 ml cu un circuit pasiv, tranziționați pacientul către un circuit alternativ (PAP activ, flux activ sau traseu dublu).
