URGENT: NOTIFICARE DE SIGURANȚĂ PE TEREN – MMS-26-06008

Pompe BD Alaris™ neXus și Alaris™ Plus

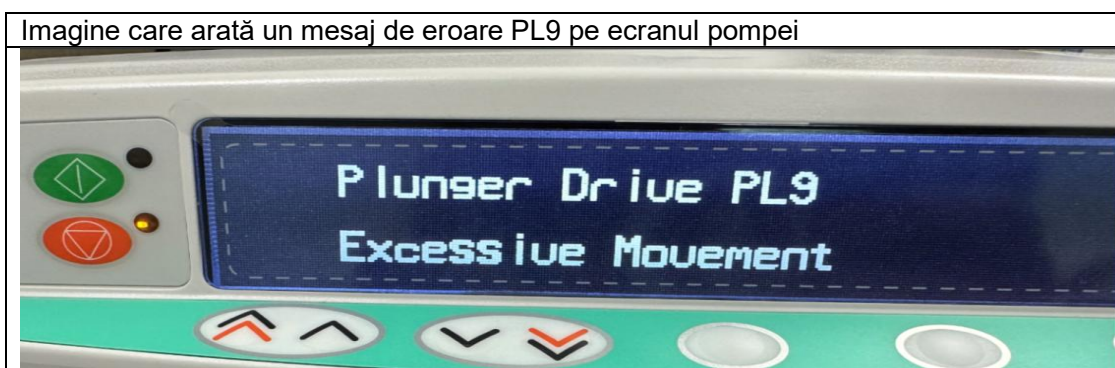
BD a identificat, printr-o investigație internă, că pompele de seringă BD Alaris™ neXus și Alaris™ Plus enumerate în Tabelul 1 pot dezvolta o anomalie mecanică pe potențiometrul liniar dacă dispozitivul nu este stocat în poziția corectă. Pistonul seringii se deplasează de-a lungul componentei potențiometrului liniar în timpul infuziei. Aceasta este o componentă internă și nu este ușor vizibilă pentru Utilizatorul Clinic. Dacă această anomalie apare, poate duce la citiri incorecte ale senzorilor, care pot declanșa coduri de eroare PL3, PL8 sau PL9. Aceste coduri de eroare PL sunt o caracteristică intenționată de proiectare care notifică Utilizatorul Clinic că pompa de seringă a detectat o defecțiune internă și pot apărea din mai multe motive.

Codurile de eroare PL3/PL8/PL9 duc la emiterea unui mesaj de eroare de către pompa de seringă, împreună cu o baliză roșie luminată și un ton de alarmă cu prioritate ridicată. Dacă o perfuzie este în desfășurare, aceasta se va opri. Codul de eroare va fi afișat pe ecranul pompei de seringă ca <Cod de eroare și mesaj>, vezi mai jos exemplul de imagine al unui cod de eroare PL9.

- Inspectați pompele de seringă aflate în prezent în transport și/sau depozitare la facilitatea dumneavoastră pentru a vă asigura că sunt poziționate în configurația indicată în Anexa 1. Dacă apare un cod de eroare PL3, PL8 sau PL9, conform instrucțiunilor de utilizare ale pompei de seringă, utilizatorii clinici sunt sfătuiți următoarele:

- Sistemul de alarmă a detectat o defecțiune internă. Observați codul de defecțiune. Scoateți pompa din serviciu pentru examinare de către personalul calificat de serviciu tehnic.
