# NOTIFICARE IMPORTANTĂ ÎN MATERIE DE SIGURANȚĂ ÎN TEREN

## URGENT: ACȚIUNE CORECTIVĂ PRIVIND DISPOZITIVUL MEDICAL

<b>Subiect:</b>	Blocarea adaptorului/adaptoarelor la Leksell Gamma Knife®
<b>Produs:</b>	Leksell Gamma Knife® (LGK)
<b>Domeniu:</b>	Toate echipamentele Leksell Gamma Knife® Perfexion™ Toate echipamentele Leksell Gamma Knife® ICON™ Toate echipamentele Leksell Gamma Knife® Elekta Esprit™
<b>Lansare notificare:</b>	Februarie 2026
<b>Referință UDI:</b>	07340048303019 - Leksell Gamma Knife® Perfexion™ 07340048305587 - Leksell Gamma Knife® ICON™ 07340201501139 - Leksell Gamma Knife® Elekta Esprit™

Clasificare:	Notificare importantă privind siguranța pe teren	Număr de referință FCO:	100-01-202-030
Descriere	Blocarea adaptorului/adaptoarelor la Leksell Gamma Knife®

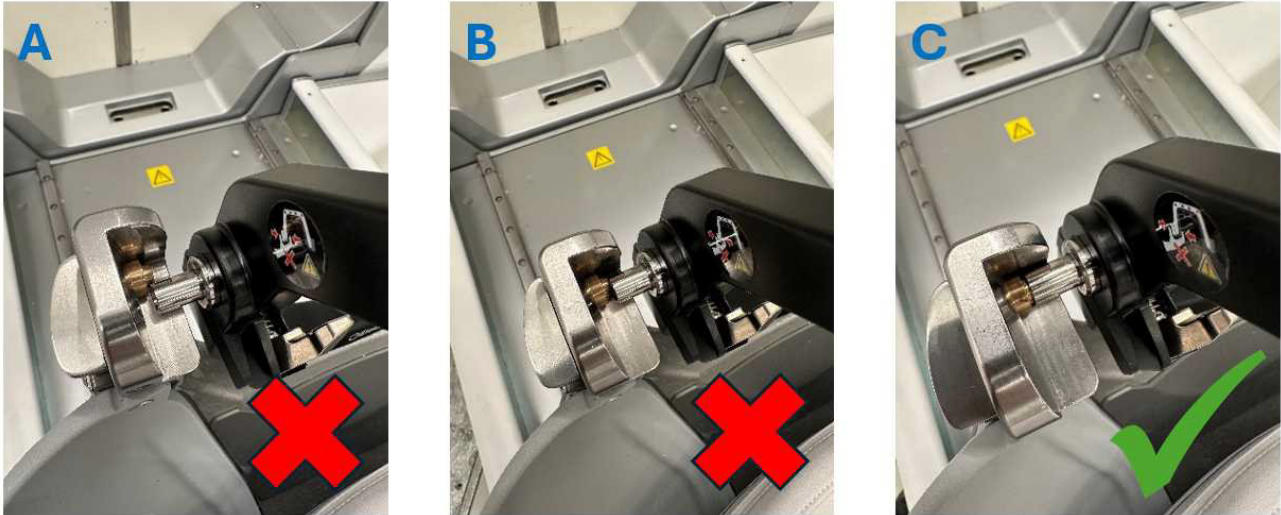
Elekta a luat cunoștință de faptul că a fost inițiată o procedură de asigurare a calității (QA) în timp ce adaptorul nu era blocat corespunzător la sistemul de poziționare a pacientului al Leksell Gamma Knife® (a se vedea figurile 2A și 2B de mai jos). Drept urmare, verificarea QA a eșuat.

Figura 2. A, B reprezintă cuplarea incorectă cu adaptorul nealiniat, C reprezintă cuplarea corectă cu adaptorul aliniat.

În cazul în care alinierea necorespunzătoare la cuplare nu este detectată și tratamentul continuă, doza poate fi administrată pacientului într-un loc neprevăzut. (Figura 2).

Probabilitatea unei alinieri necorespunzătoare la cuplare scade atunci când se efectuează cuplarea la un pacient, deoarece greutatea pacientului exercită o forță descendentă mai mare asupra blocurilor de cuplare din stânga și din dreapta. Această sarcină suplimentară îmbunătățește fixarea mecanică a adaptorului cadrului în creștăturile blocului de cuplare.

Pentru a preveni riscul unei blocări incorecte, este important să verificați întotdeauna dacă pacientul este conectat corespunzător la Leksell Gamma Knife®. Adaptorul trebuie să fie perfect aliniat cu dispozitivul de cuplare (Figura 3 de mai jos).

După blocarea dispozitivului de cuplare, asigurați-vă că adaptorul este atașat corect și blocat în siguranță la sistemul de poziționare a pacientului. Dacă adaptorul nu este blocat corect, acest lucru poate afecta precizia și poate duce la erori de tratament clinic sau poate provoca leziuni pacientului.

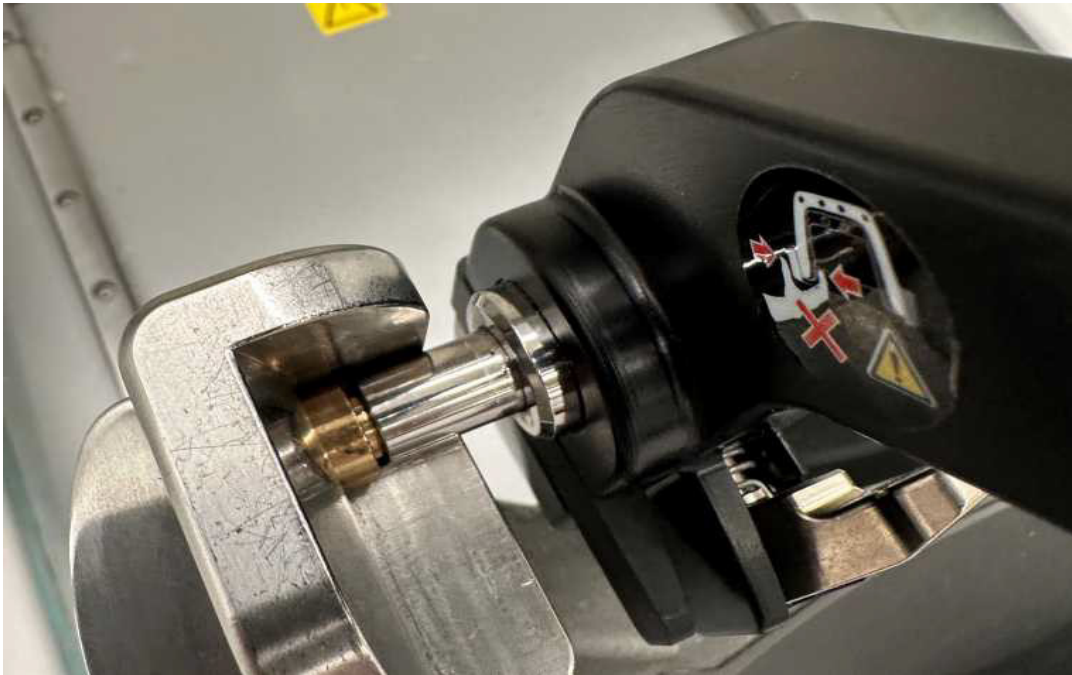
Figura 3. Adaptor cuplat și aliniat corect.
