Notificare actualizată în materie de siguranță în teren

Sisteme RM cu versiunile SW R11.1 și R12.1
Erori de aliniere a referințelor încrucișate MobiView

Mai 2026

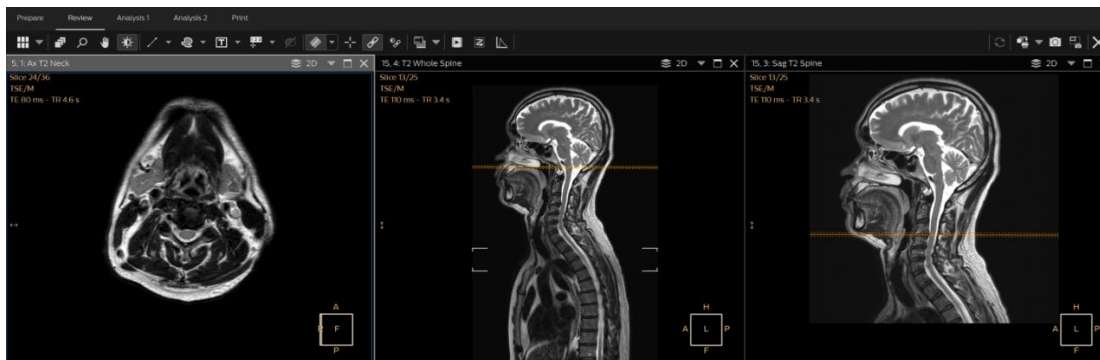
A. Linia de referință încrucișată și/sau caseta pot fi afișate într-o locație incorectă atunci când sunt afișate pe o imagine generată de MobiView (a se vedea exemplele din Figura 1 și 2).

Figura 1. Linia de referință încrucișată a imaginii axiale (stânga) se află în locația incorectă a imaginii generate de MobiView (mijloc). Locația corectă este afișată pe imaginea sursă sagitală nefuzionată (dreapta).

- Puteți continua să utilizați sistemul (sistemele) în conformitate cu utilizarea prevăzută.
 - A. Pentru a evita problema potențială a unei linii de referință încrucișată incorecte în imaginile generate de MobiView, utilizați aceeași dimensiune a voxelului și câmpului vizual în toate scanările stației.

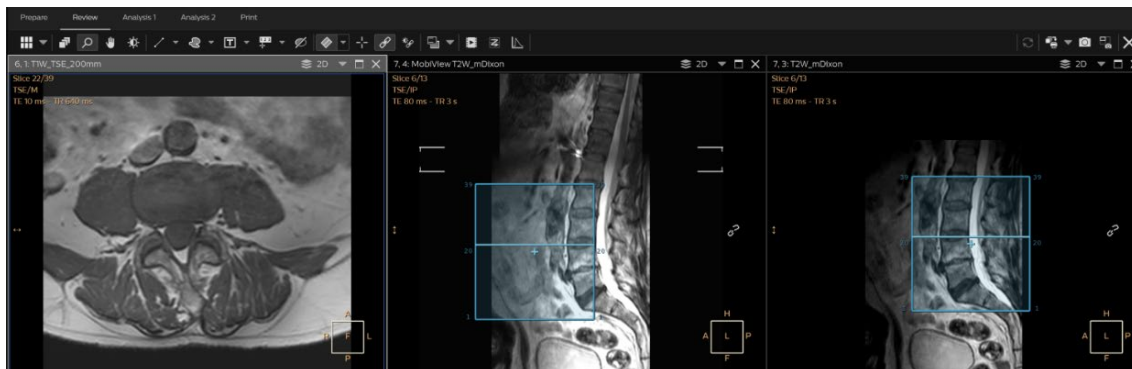
Figura 2. Caseta de referință încrucișată a imaginii axiale (stânga) se află în locația incorectă a imaginii generate de MobiView (mijloc). Poziția secțiunii în casetă este corectă, în timp ce caseta descentrată este incorectă. Locația corectă este afișată pe imaginea sursă sagitală nefuzionată (dreapta).

B. Nu utilizați funcționalitatea liniei de referință încrucișată în modul casetă, modul toate secțiunile sau modul 3D. Utilizați funcționalitatea liniei de referință încrucișată în modul cu o singură secțiune.

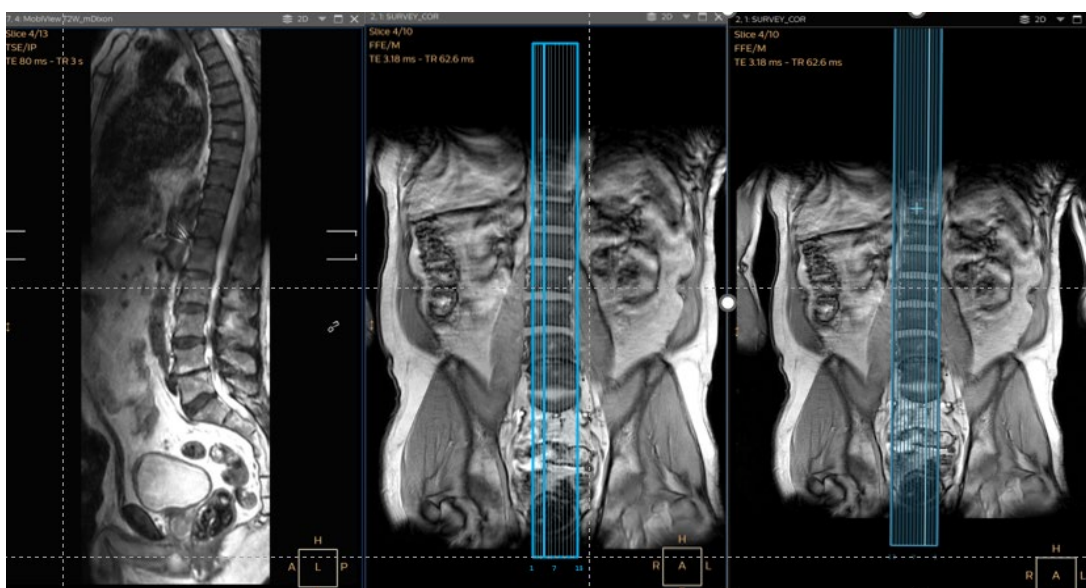
- B. Caseta de referință încrucișată a unei imagini generate de MobiView poate fi afișată într-o locație incorectă atunci când este oglindită pe o altă imagine (a se vedea exemplele din figurile 3 și 4), dacă:
- imaginile MobiView sunt achiziționate cu ordinea inversată de scanare a secțiunilor (adică setările de afișare a imaginii sunt personalizate) sau
 - afișarea casetei de referință încrucișată a unei serii combinate generate de MobiView (stații axiale) sau
 - afișarea casetei de referință încrucișată a reformatărilor multiplanare generate din date multi-stack.

Figura 3. Caseta de referință încrucișată a unei imagini generate de MobiView cu ordinea inversată de scanare a secțiunilor (stânga) este oglindită pe o altă imagine (mijloc). Poziția casetei este corectă, în timp ce poziția secțiunii și numerotarea secțiunilor sunt incorecte. Locația corectă este afișată pentru o imagine generată de MobiView cu ordinea implicită de scanare a secțiunilor (dreapta).

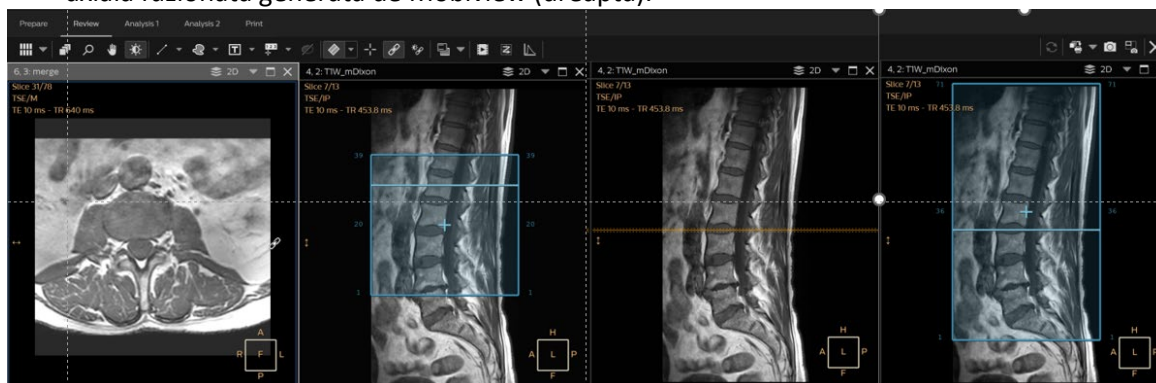
Figura 4. Caseta de referință încrucișată a unei serii axiale fuzionate generate de MobiView (stânga) afișează dimensiunea și locația incorectă pe o altă scanare (mijloc stânga). Linia de referință încrucișată a aceleiași serii axiale combinate generate de MobiView se află în locația

corectă (mijloc dreapta). Dimensiunea și locația corectă a casetei sunt afișate pentru o serie axială fuzionată generată de Mobiview (dreapta).
