**NOTĂ DE ATENȚIONARE privind siguranța la locul de utilizare**

Sisteme RM cu versiunile SW R11.1 și R12.1  
Erori de aliniere a referințelor încrucișate MobiView

16 Mai 2025

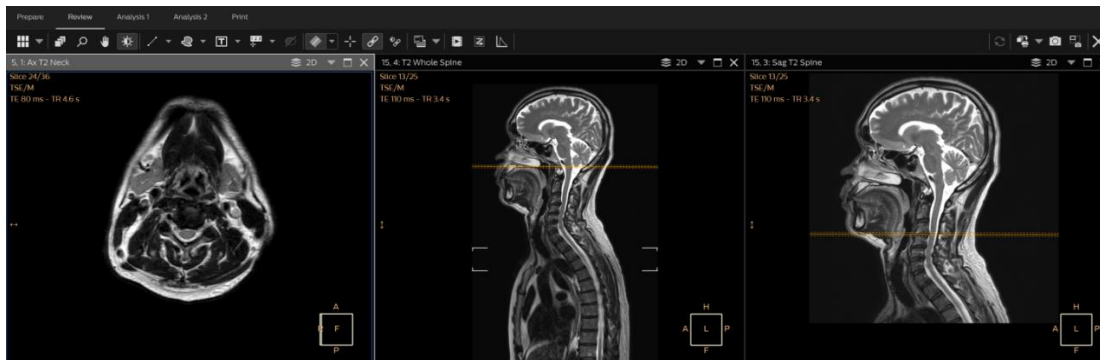
A. Linia de referință încrucișată și/sau caseta pot fi afișate într-o locație incorectă atunci când sunt afișate pe o imagine generată de MobiView (a se vedea exemplele din Figura 1 și 2).

Figura 1. Linia de referință încrucișată a imaginii axiale (stânga) se află în locația incorectă a imaginii generate de MobiView (mijloc). Locația corectă este afișată pe imaginea sursă sagitală nefuzionată (dreapta).

Există un potențial diagnostic greșit dacă informațiile de referință încrucișată din imaginile generate de MobiView sunt afișate într-o locație incorectă.

- Puteți continua să utilizați sistemul (sistemele) în conformitate cu utilizarea prevăzută.
  - A. Pentru a evita problema potențială a unei linii de referință încrucișată incorecte în imaginile generate de MobiView, utilizați aceeași dimensiune a voxelului și câmpului vizual în toate scanările stației.
  - B. Nu utilizați funcționalitatea liniei de referință încrucișată în modul casetă, modul toate secțiunile sau modul 3D. Utilizați funcționalitatea liniei de referință încrucișată în modul cu o singură secțiune.
- Transmiteți această notificare tuturor utilizatorilor acestui dispozitiv, astfel încât aceștia să fie conștienți de probleme și pericolul/vătămrile asociate.

Un reprezentant Philips vă va contacta pentru a programa o întâlnire pentru ca un inginer de service pe teren (FSE) să instaleze un upgrade de software pentru a rezolva problemele (referință FCO78100566, FCO78100584, FCO78100585, FCO78100620 FCO78100621).

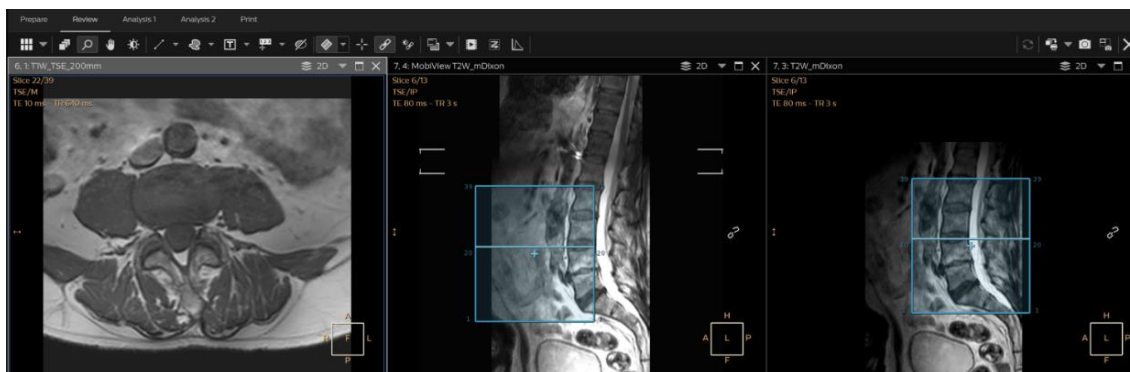
Figura 2. Casetă de referință încrucișată a imaginii axiale (stânga) se află în locația incorectă a imaginii generate de MobiView (mijloc). Poziția secțiunii în casetă este corectă, în timp ce

caseta descentrată este incorectă. Locația corectă este afișată pe imaginea sursă sagitală nefuzionată (dreapta).

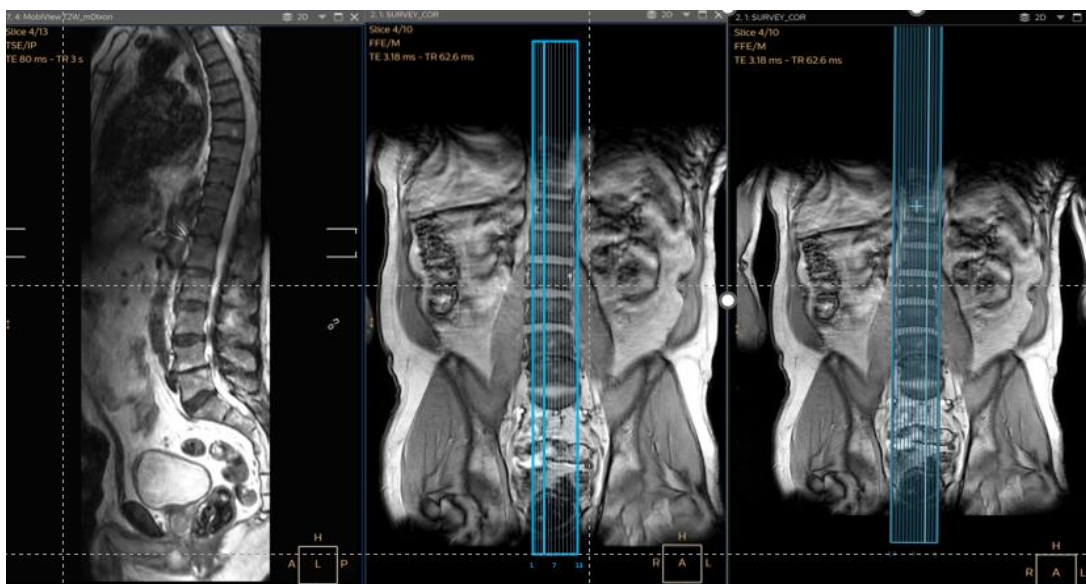
- B. Caseta de referință încrucișată a unei imagini generate de MobiView poate fi afișată într-o locație incorectă atunci când este oglindită pe o altă imagine (a se vedea exemplele din figurile 3 și 4), dacă:
- imaginile MobiView sunt achiziționate cu ordinea inversată de scanare a secțiunilor (adică setările de afișare a imaginii sunt personalizate) sau
  - afișarea casetei de referință încrucișată a unei serii combinate generate de MobiView (stații axiale) sau
  - afișarea casetei de referință încrucișată a reformatărilor multiplanare generate din date multi-stack.

Figura 3. Caseta de referință încrucișată a unei imagini generate de MobiView cu ordinea inversată de scanare a secțiunilor (stânga) este oglindită pe o altă imagine (mijloc). Poziția casetei este corectă, în timp ce poziția secțiunii și numerotarea secțiunilor sunt incorecte. Locația corectă este afișată pentru o imagine generată de MobiView cu ordinea implicită de scanare a secțiunilor (dreapta).

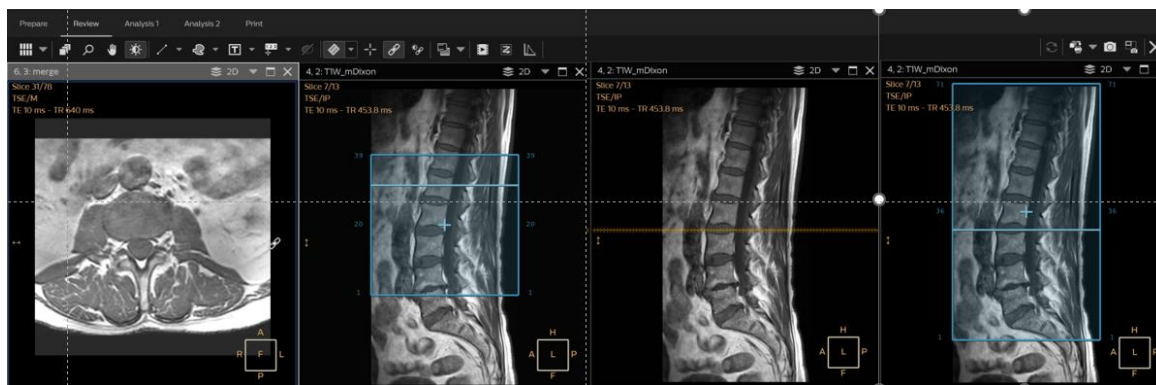
Figura 4. Caseta de referință încrucișată a unei serii axiale fuzionate generate de MobiView (stânga) afișează dimensiunea și locația incorectă pe o altă scanare (mijloc stânga). Linia de referință încrucișată a aceleiași serii axiale combinate generate de MobiView se află în locația corectă (mijloc dreapta). Dimensiunea și locația corectă a casetei sunt afișate pentru o serie axială fuzionată generată de Mobiview (dreapta).
