**NOTĂ DE ATENȚIONARE privind siguranța la locul de utilizare, actualizată****Sisteme RM cu tunel de 60 cm lățime**

Dezlipirea adezivului sigiliului bobinei de corp în cuadratură (Quadrature Body Coil, QBC) poate duce la expunerea marginilor ascuțite

14 aprilie 2025

### **Sisteme RM cu tunel de 60 cm lățime**

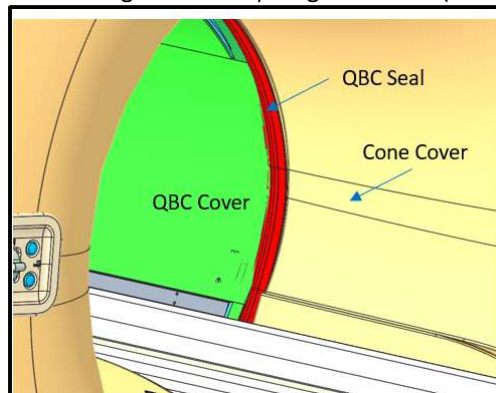
Figura 1. Locația sigiliului QBC (QBC seal)

Adezivul sigiliului bobinei de corp în cuadratură (Quadrature Body Coil, QBC) se poate dezlipi, creând margini ascuțite care pot intra în contact cu pacienții. Sigiliul QBC (QBC seal) se poate slăbi pe măsură ce masa pacientului se deplasează într-o mișcare orizontală în și în afara tunelului sistemului. Sigiliul QBC (QBC seal) (Figura 1) este un sigiliu din cauciuc care este lipit între stratul de acoperire al conului (cone cover) și stratul de acoperire al QBC (QBC cover) și funcționează pentru a preveni ca marginile ascuțite ale stratului de acoperire al QBC (QBC cover) să intre în contact cu pacienții în timpul unei examinări.

Philips a primit cinci (5) rapoarte de evenimente adverse asociate cu această problemă: un pacient a avut o tăietură pe mână, părul unui pacient s-a încurcat ducând la o leziune a scalpului și trei pacienți au avut laceratii la braț.

Dacă sigiliul QBC (QBC seal) se slăbește în timpul procesului de scanare, riscul pentru pacient poate include una sau mai multe dintre următoarele: abraziuni ale pielii, vânătăi, laceratii, căderea/încurcarea părului și leziuni ale țesutului.

- Ca parte a pregătirii înainte de scanarea pacientului:
  1. Inspectați sigiliul QBC (QBC seal) pentru separarea dintre stratul de acoperire al conului (cone cover) și stratul de acoperire al QBC (QBC cover).

2. Dacă sigiliul QBC (QBC seal) este găsit detașat sau slăbit, **opriți utilizarea imediat.**
  3. Contactați reprezentantul de service Philips local.

Philips vă va contacta pentru a programa o oră pentru ca un inginer de service pe teren (FSE) să vă viziteze locația și să înlocuiască sigiliul QBC (QBC seal) al sistemului (referință FCO78100573, FCO78100615).
