## **Actualizare – NOTĂ DE ATENȚIONARE privind siguranța la locul de utilizare**

### **Sisteme RM cu tunel de 60 cm lățime**

Dezlipirea adezivului sigiliului bobinei de corp în cuadratură (Quadrature Body Coil, QBC) poate duce la expunerea marginilor ascuțite

23 iunie 2025

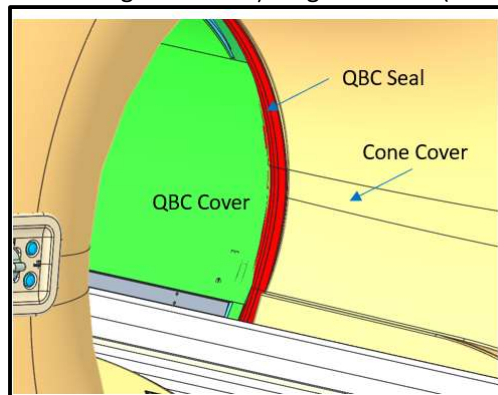
Figura 1. Locația sigiliului QBC (QBC seal)

Adezivul sigiliului bobinei de corp în cuadratură (Quadrature Body Coil, QBC) se poate dezlipi, creând margini ascuțite care pot intra în contact cu pacienții. Sigiliul QBC (QBC seal) se poate slăbi pe măsură ce masa pacientului se deplasează într-o mișcare orizontală în și în afara tunelului sistemului. Sigiliul QBC (QBC seal) (Figura 1) este un sigiliu din cauciuc care este lipit între stratul de acoperire al conului (cone cover) și stratul de acoperire al QBC (QBC cover) și funcționează pentru a preveni ca marginile ascuțite ale stratului de acoperire al QBC (QBC cover) să intre în contact cu pacienții în timpul unei examinări.

Philips a primit cinci (5) rapoarte de evenimente adverse asociate cu această problemă: un pacient a avut o tăietură pe mână, părul unui pacient s-a încurcat ducând la o leziune a scalpului și trei pacienți au avut laceratii la braț.

Dacă sigiliul QBC (QBC seal) se slăbește în timpul procesului de scanare, riscul pentru pacient poate include una sau mai multe dintre următoarele: abraziuni ale pielii, vânătăi, laceratii, căderea/încurcarea părului și leziuni ale țesutului.

- Ca parte a pregătirii înainte de scanarea pacientului:
  1. Inspectați sigiliul QBC (QBC seal) pentru separarea dintre stratul de acoperire al conului (cone cover) și stratul de acoperire al QBC (QBC cover).

2. Dacă sigiliul QBC (QBC seal) este găsit detașat sau slăbit, **opriți utilizarea imediat.**
  3. Contactați reprezentantul de service Philips local.

Philips vă va contacta pentru a programa o oră pentru ca un inginer de service pe teren (FSE) să vă viziteze locația și să înlocuiască sigiliul QBC (QBC seal) al sistemului (referință FCO78100573, FCO78100615).
