Heidelberg, den 14.11.2024

Wichtiger Sicherheits- und Warnhinweis für alle Anwender*innen

Zur Beachtung an: Alle Benutzer*innen von mRay ab Server-Version 6.4.0 bis 6.9.3

Betroffenes Medizinprodukt	mRay Server
Basis UDI-DI	426064835-MRAY-ZB

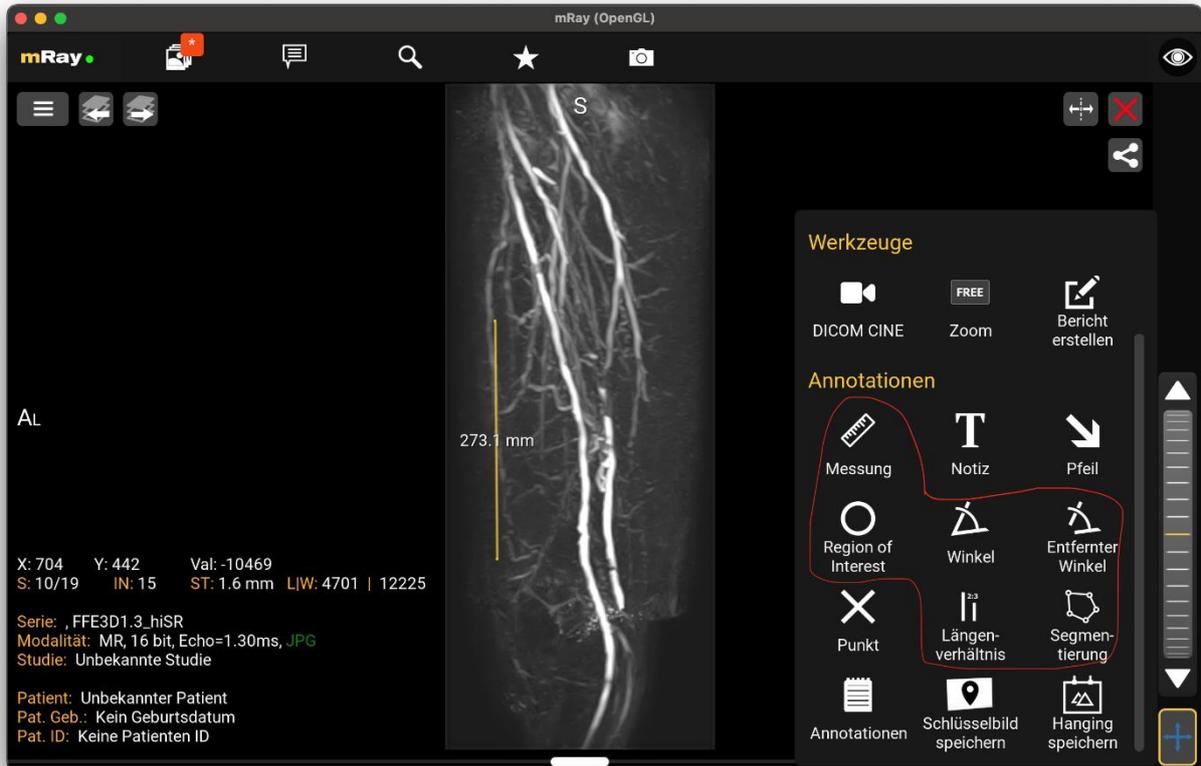
Abbildung 2

1. Öffnen der mRay Bildbetrachtungskomponente.
2. Das Bild ist vom Typ Secondary Capture (SC). Ob es sich um ein Secondary Capture handelt, kann in der DICOM-Tag-Ansicht überprüft werden (Abbildung 1):
 - a. Auf die Studien-Ansicht wechseln.
 - b. "Drei-Punkte"-Button neben der gewünschten Serie betätigen.
 - c. Den Punkt "DICOM-Tags" auswählen (Funktion muss ggfs. am Server aktiviert werden).
3. Verwendung eines Mess-Werkzeuges: Längenmessung, Region of Interest, Winkel, Entfernter Winkel, Längenverhältnis, Segmentierung (siehe Abbildung 2).

Die Fehlfunktion wird durch einen Softwarefehler in einer der in mRay integrierten Bibliotheken (Grassroots DICOM (GDCM)) verursacht. GDCM weicht dabei vom DICOM-Standard ab und verwendet Standardwerte für die Abstände (Spacing), wenn das NominalSpacing-Tag im DICOM-Datensatz leer oder nicht vorhanden ist.

Die Messungen werden durch die Verwendung des Spacing-Standardwerts falsch berechnet. Dadurch können die Zahlen einer Längenmessung inkorrekt sein, was zu einer falschen Diagnose oder Behandlung führen kann.

Bitte sehen Sie von der Verwendung der Messwerkzeuge auf Secondary Capture Datensätzen ab, bis wir Sie über ein Update zur Behebung des Fehlers benachrichtigen.

Der Fehler wird durch ein Software-Update serverseitig behoben. Vorab wird ein Software-Update für die Client-Anwendung bereitgestellt, welches Messungen auf betroffenen Secondary Capture Datensätzen ausschließt. Der mbits imaging Support wird Sie kontaktieren, sobald die Updates verfügbar sind. Das Software-Update für die Client-Anwendung wird über die Stores (Google Play, Apple AppStore, WindowsStore) bereits gestellt und sofern automatische Updates aktiviert sind auch direkt aufgespielt. Falls deaktiviert, muss das Update manuell durchgeführt werden. Das Software-Update für die Serverkomponente wird nach Absprache aufgespielt.
