Notificare actualizată în materie de siguranță în teren

Philips MR Systems

Defecțiunile la componenta bobinei gradientului pot acționa ca o sursă de căldură cu potențial de a produce fum și/sau foc.

Mai 2026

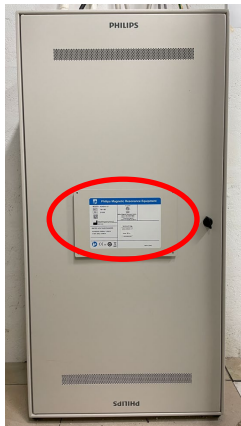
Figura 1: Ușa frontală a GMDU

- A. Unitatea generală de distribuție la rețeaua de alimentare (gMDU)
 - 3.1. Intrați în camera tehnică
 - 3.2. Localizați unitatea generală de distribuție la rețeaua de alimentare (gMDU)
 - 3.3. Eticheta sistemului se află pe ușa frontală a gMDU (consultați Figura 1)
 - 3.4. Găsiți numele produsului (model) și numărul produsului (REF) pe eticheta de identificare a sistemului (consultați Figura 3)

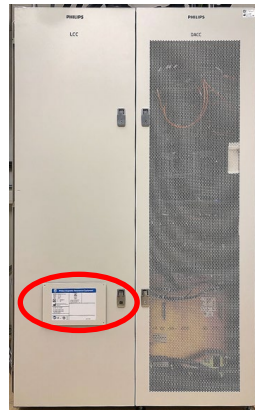
Figura 2: Ușa frontală a LCC

- B. Dulap de răcire cu lichid (LCC)
 - 3.1. Intrați în camera tehnică
 - 3.2. Găsiți dulapul de răcire cu lichid (LCC)
 - 3.3. Eticheta sistemului se află pe ușa frontală a LCC (consultați Figura 2)
 - 3.4. Găsiți numele produsului (model) și numărul produsului (REF) pe eticheta de identificare a sistemului (consultați Figura 3)

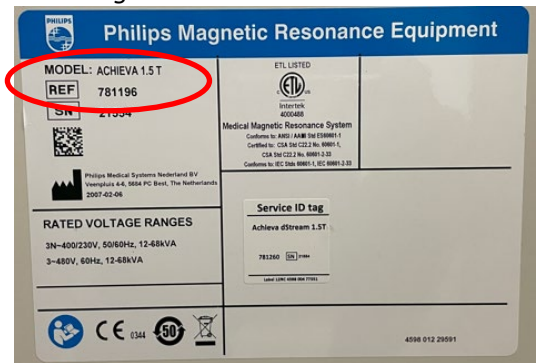
Figura 3: Eticheta sistemului

Produsele afectate, inclusiv numele produsului (model) și numărul produsului (REF) sunt enumerate mai jos. Figura 3 ilustrează locația numelui produsului (model) și a numărului produsului (REF) pe etichetă.

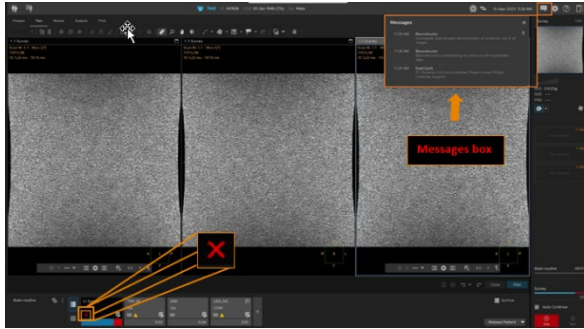
Figura 5. Exemplu de UI, SW versiunea R11.

- 4.3. Când apar anulări ale scanării, este afișat simbolul și apar mesaje relevante în caseta text (consultați exemplele din figurile 5 și 6)
 - 4.3.1. Verificați starea mesajelor de eroare pe ecranul interfeței cu utilizatorul (UI). Dați clic pentru a extinde caseta text în cazul în care mesajele anterioare sunt ascunse, consultați caseta portocalie din figurile 5 și 6 de mai jos. Dacă este posibil, corectați problema relevantă pentru eroarea afișată și continuați scanarea, de exemplu:
 - „Ușa RF trebuie închisă în timpul scanării. Scanare anulată.”
 - „Suportul pacientului este mișcat în timpul scanării, scanarea s-a oprit.”
 - „Defecțiune la bobina A (sau B), bobină deconectată?”

- 4.3.2. Dacă, după o anulare a scanării, apare una dintre următoarele situații de cinci ori la rând, opriți imediat scanarea și contactați echipa de service Philips pentru a descrie problema:

- Dacă nu există niciun mesaj de eroare în caseta text
 - Dacă semnificația mesajului de eroare nu este clară
- 4.3.3. Dacă se primește de două ori consecutiv mesajul de eroare „Defecțiune stativ amplificator gradient/Gradient Amplifier rack error” sau dacă mesajul de eroare „Defecțiune stativ amplificator gradient/ Gradient Amplifier rack error” este precedat sau urmat de o scanare anulată fără niciun mesaj, atunci opriți imediat scanarea și contactați echipa de service Philips pentru a descrie problema.

- 4.3.4. Dacă întâmpinați oricare dintre aceste situații descrise la punctul 4.3.2 sau 4.3.3, nu încercați să efectuați scanări suplimentare/ulterioare și, printre altele, nu încercați nicio scanare fantomă până când sistemul nu a fost verificat și eliberat de un reprezentant al echipei de service Philips.

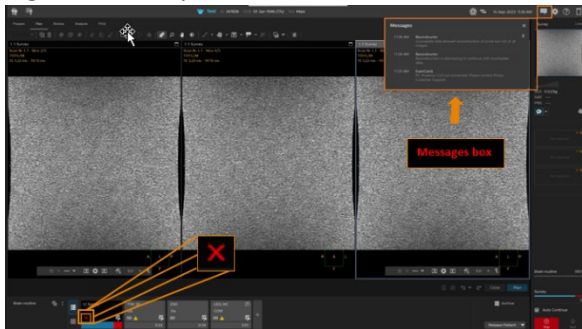
Figura 5. Exemplu de UI, SW versiunea R11.

- 4.3. Când apar anulări ale scanării, este afișat simbolul și apar mesaje relevante în caseta text (consultați exemplele din figurile 5 și 6)
- 4.3.1 Verificați starea mesajelor de eroare pe ecranul interfeței cu utilizatorul (UI). Dați clic pentru a extinde caseta text în cazul în care mesajele anterioare sunt ascunse, consultați caseta portocalie din figurile 5 și 6 de mai jos. Dacă este posibil, corectati problema relevantă pentru eroarea afișată și continuați scanarea, de exemplu:
 - „Ușa RF trebuie închisă în timpul scanării. Scanare anulată.”
 - „Suportul pacientului este mișcat în timpul scanării, scanarea s-a oprit.”
 - „Defecțiune la bobina A (sau B), bobină deconectată?”.

- 4.3.2 Dacă, după o anulare a scanării, apare una dintre următoarele situații de cinci ori la rând, opriți imediat scanarea și contactați echipa de service Philips pentru a descrie problema:
 - Dacă nu există niciun mesaj de eroare în caseta text
 - Dacă semnificația mesajului de eroare nu este clară
- 4.3.3 Dacă se primește de două ori consecutiv mesajul de eroare „Defecțiune stativ amplificator gradient/Gradient Amplifier rack error” sau dacă mesajul de eroare „Defecțiune stativ amplificator gradient/Gradient Amplifier rack error” este precedat sau urmat de o scanare anulată fără niciun mesaj, atunci opriți imediat scanarea și contactați echipa de service Philips pentru a descrie problema.
- 4.3.4 Dacă întâmpinați oricare dintre aceste situații descrise la punctul 4.3.2 sau 4.3.3, nu încercați să efectuați scanări suplimentare/ulterioare și, printre altele, nu încercați

nicio scanare fantomă până când sistemul nu a fost verificat și eliberat de un reprezentant al echipei de service Philips.
