**NOTĂ DE ATENȚIONARE privind siguranța la locul de utilizare****Philips MR Systems**

Defecțiunile la componenta bobinei gradientului pot acționa ca o sursă de căldură cu potențial de a produce fum și/sau foc.

27-iunie-2025

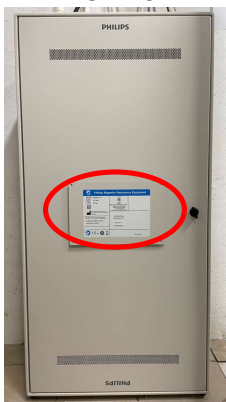
Figura 1: Ușa frontală a  
GMDU

- A. Unitatea generală de distribuție la rețeaua de alimentare (gMDU)
  - 3.1. Intrați în camera tehnică
  - 3.2. Localizați unitatea generală de distribuție la rețeaua de alimentare (gMDU)
  - 3.3. Eticheta sistemului se află pe ușa frontală a gMDU (consultați Figura 1)
  - 3.4. Găsiți numele produsului (model) și numărul produsului (REF) pe eticheta de identificare a sistemului (consultați Figura 3)
- B. Dulap de răcire cu lichid (LCC)
  - 3.1. Intrați în camera tehnică
  - 3.2. Găsiți dulapul de răcire cu lichid (LCC)
  - 3.3. Eticheta sistemului se află pe ușa frontală a LCC (consultați Figura 2)
  - 3.4. Găsiți numele produsului (model) și numărul produsului (REF) pe eticheta de identificare a sistemului (consultați Figura 3)

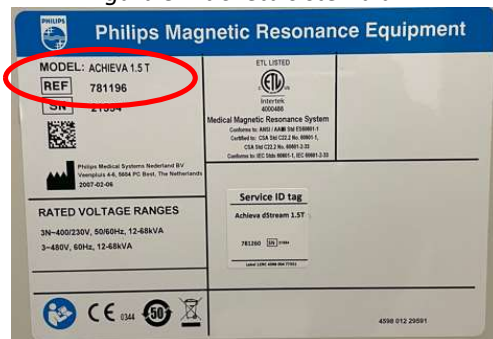
Figura 3: Eticheta sistemului

Produsele afectate, inclusiv numele produsului (model) și numărul produsului (REF) sunt enumerate mai jos. Figura 3 ilustrează locația numelui produsului (model) și a numărului produsului (REF) pe etichetă.

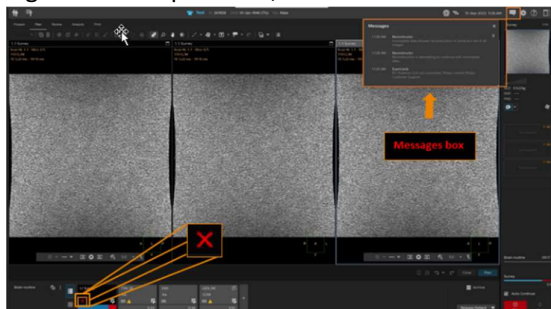
Figura 5. Exemplu de UI, SW versiunea R11.

- 4.3.1. Verificați starea mesajelor de eroare pe ecranul interfeței cu utilizatorul (UI). Dați clic pentru a extinde caseta text în cazul în care mesajele anterioare sunt ascunse, consultați caseta portocalie din figurile 5 și 6 de mai jos. Dacă este posibil, corectați problema relevantă pentru eroarea afișată și continuați scanarea, de exemplu:
- „Ușa RF trebuie închisă în timpul scanării. Scanare anulată.”
  - „Suportul pacientului este mișcat în timpul scanării, scanarea s-a oprit.”
  - „Defecțiune la bobina A (sau B), bobină deconectată?”.

- 4.3.2. Dacă, după o anulare a scanării, apare una dintre următoarele situații de cinci ori la rând, opriți imediat scanarea și contactați echipa de service Philips pentru a descrie problema:

- Dacă nu există niciun mesaj de eroare în caseta text
  - Dacă semnificația mesajului de eroare nu este clară
- 4.3.3. Dacă se primește de două ori consecutiv mesajul de eroare „Defecțiune stativ amplificator gradient” sau dacă mesajul de eroare „Defecțiune stativ amplificator gradient” este precedat sau urmat de o scanare anulată fără niciun mesaj, atunci opriți imediat scanarea și contactați echipa de service Philips pentru a descrie problema.

- 4.3.4. Dacă întâmpinați oricare dintre aceste situații descrise la punctul 4.3.2 sau 4.3.3, nu încercați să efectuați scanări suplimentare/ulterioare și, printre altele, nu încercați nicio scanare fantomă până când sistemul nu a fost verificat și eliberat de un reprezentant al echipei de service Philips.

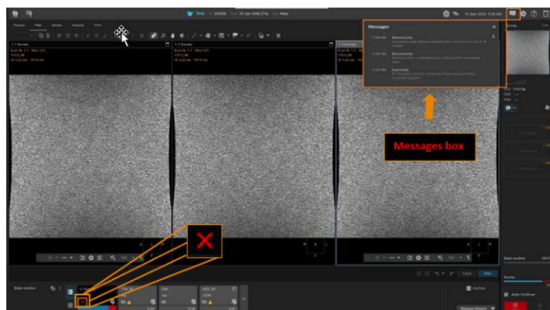
Figura 5. Exemplu de UI, SW versiunea R11.

- 4.3. Când apar anulări ale scanării, este afișat simbolul și apar mesaje relevante în caseta text (consultați exemplele din figurile 5 și 6)
- 4.3.1 Verificați starea mesajelor de eroare pe ecranul interfeței cu utilizatorul (UI). Dați clic pentru a extinde caseta text în cazul în care mesajele anterioare sunt ascunse, consultați caseta portocalie din figurile 5 și 6 de mai jos. Dacă este posibil, corectați problema relevantă pentru eroarea afișată și continuați scanarea, de exemplu:
  - „Ușa RF trebuie închisă în timpul scanării. Scanare anulată.”
  - „Suportul pacientului este mișcat în timpul scanării, scanarea s-a oprit.”
  - „Defecțiune la bobina A (sau B), bobină deconectată?”.

- 4.3.2 Dacă, după o anulare a scanării, apare una dintre următoarele situații de cinci ori la rând, opriți imediat scanarea și contactați echipa de service Philips pentru a descrie problema:
  - Dacă nu există niciun mesaj de eroare în caseta text
  - Dacă semnificația mesajului de eroare nu este clară
- 4.3.3 Dacă se primește de două ori consecutiv mesajul de eroare „Defecțiune stativ amplificator gradient” sau dacă mesajul de eroare „Defecțiune stativ amplificator gradient” este precedat sau urmat de o scanare anulată fără niciun mesaj, atunci opriți imediat scanarea și contactați echipa de service Philips pentru a descrie problema.
- 4.3.4 Dacă întâmpinați oricare dintre aceste situații descrise la punctul 4.3.2 sau 4.3.3, nu încercați să efectuați scanări suplimentare/ulterioare și, printre altele, nu încercați

nicio scanare fantomă până când sistemul nu a fost verificat și eliberat de un reprezentant al echipei de service Philips.
