**NOTĂ DE ATENȚIONARE URGENTĂ privind siguranța la locul de utilizare****Sisteme Allura Xper**

Deflector de aer lipsă care poate duce la pierderea funcționalității de imagistică (raze X)

31-iulie-2025

**Referință:** Deflector de aer lipsă care poate duce la pierderea funcționalității de imagistică (raze X), număr de referință Philips C&R 2024-IGT-BST-014.

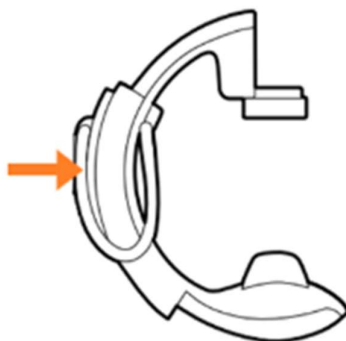
Figura 1- Etichetă de identificare a sistemului

Codul de produs și descrierea produsului pot fi găsite pe eticheta de identificare a sistemului situată pe suportul sistemului (Figura 1).
