Notificare URGENTĂ în materie de siguranță în teren

Sistemele Philips Azurion

Desprinderea potențială a suportului furtunului de cablu, care poate avea ca rezultat căderea componentelor și/sau căderea unei părți a furtunului de cablu

30-MAR-2026

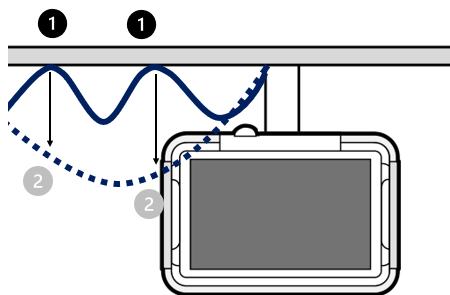
Figura 1

Când monitorul este mutat sau rotit, furtunul pentru cablu aplică forțe pe îmbinările și conexiunile fixate ale ansamblului suportului furtunului pentru cablu (vezi figura 1). În timp, aceste forțe pot determina slăbirea și/sau ruperea șuruburilor și a părților din plastic ale suportului furtunului pentru cablu. Dacă acest lucru survine, componentele din plastic și/sau șuruburile metalice ale suportului furtunului pentru cablu pot cădea și/sau o parte a furtunului pentru cablu poate cădea.

Când monitorul este mutat sau rotit, furtunul pentru cablu trage suporturile de furtun pentru cablu și aplică forțe asupra îmbinării și conexiunilor cu șurub (1). Când aceste conexiuni se rup, componentele din plastic și/sau șuruburile metalice ale suportului (suporturilor) de furtun pentru cablu pot cădea și/sau o parte a furtunului pentru cablu poate cădea (2).

Philips va instala ansamblul reproiectat al suportului furtunului pentru cablu pe sistemele afectate. Un reprezentant de service Philips vă va contacta pentru a programa implementarea corecției.
