URGENT: NOTIFICARE DE SIGURANȚĂ PE TEREN

Medima Line – Port de injectare deteriorat

3 iulie 2026

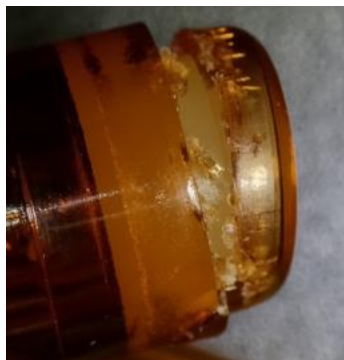
Clienții Medima au detectat porturi de injectare (tip Y / sau conectori tip Y) deteriorate sau rupte la seturile de perfuzie . Investigația a confirmat reclamațiile.

Figura 1 - Reprezentarea portului de injectare

Medima a ținut complet sub control această problemă prin următoarele măsuri de limitare. Nu se mai expediază alte produse afectate. Medima a implementat o inspecție vizuală 100% pentru loturile potențial afectate, iar toate produsele finite cu deteriorări/defecte au fost separate. Medima va acorda o compensare integrală / credit integral clienților afectați.

- 1) Verificați stocurile din toate locațiile de inventar din cadrul instituției dumneavoastră pentru identificarea loturilor de produse afectate listate în notificare și întrerupeți utilizarea acestora. Distrugeri toate produsele afectate urmând procesul de distrugere al instituției dumneavoastră. Dacă distrugerea nu este posibilă imediat în unitatea dumneavoastră, atunci produsul trebuie plasat în zona special dedicată de carantină până la eliminarea acestora.
