Prin această scrisoare vă informăm că Abbott inițiază o corecție voluntară a dispozitivelor medicale pentru controlerele de sistem HeartMate II® și HeartMate 3™. Această corecție nu implică îndepărtarea dispozitivului din locul în care este utilizat sau vândut.

## NOTIFICARE URGENTĂ DE SIGURANȚĂ ÎN TERITORIU FA- Q325-HF-4

Controlerile de sistem HeartMate II® și HeartMate 3™  
utilizate cu HeartMate 3™ LVAS și HeartMate II® LVAS  
(Numere de model: 106017, 106524INT, 106531INT, 106531LF2)

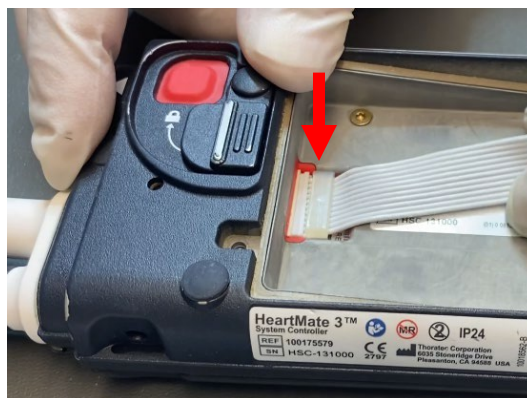
**Figura 1: Conectarea cablului-panglică al bateriei de rezervă**

În reclamațiile confirmate, Abbott a identificat coroziune la punctul de conectare dintre controlerul de sistem și cablul-panglică al bateriei de rezervă. Aceasta poate fi cauzată de manipularea și mișcarea excesivă a cablului-panglică în timpul instalării sau înlocuirii bateriei de rezervă, în special la interfața de conectare a cablului-panglică, vezi Figura 1.

Pentru a reduce incidența pe viitor a alarmei de eroare pentru bateria de rezervă, Abbott recomandă medicilor să reducă la minimum manipularea, mișcarea, stresul și tragerea excesivă la interfața dintre cablul-panglică și controler, atunci când efectuează instalarea sau înlocuirea bateriei de rezervă. Un exemplu de manipulare excesivă ar fi utilizarea cablului-panglică pentru a susține greutatea controlerului.

Abbott dezvoltă și testează o modificare a interfeței de conectare a bateriei de rezervă a controlerului de sistem pentru a rezolva această problemă, modificare care va fi implementată după primirea aprobărilor de reglementare.
