Nr. referință GE HealthCare # 40912

**SUBIECT: Potențial de artefacte de imagine pe anumite imagini ale sistemului Omni Legend**

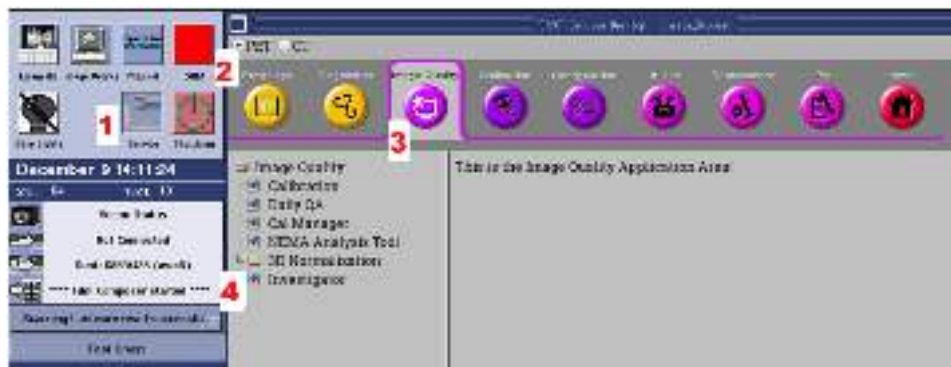
**Figura 1: Pașii 1-4 folosind unealta Investigator**

1. Faceți clic pe butonul „Service” (Serviciu)
2. Selectați „PET”
3. Faceți clic pe butonul „Image Quality” (Calitate Imagine)
4. Selectați instrumentul „Investigator”

**Dacă se suspectează un artefact de imagine este suspectat**, folosiți prudență în interpretarea diagnosticului și confirmați prin încărcarea datelor brute suspecte în instrumentul de investigare, după cum urmează (consultați Figurile 1, 2 și 3 și numerele de etapă adnotate ale acestora):

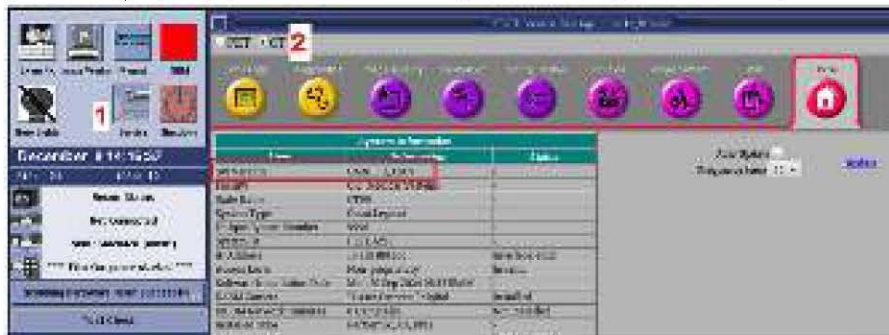
**Figura 4: Identificarea versiunii Omni SW**

Numărul versiunii poate fi găsit prin Common Service Desktop (CSD) (1) selectând „Service” și apoi (2) selectând butonul „CT”. Vezi Figura 4 de mai jos.
