## Notificare actualizată în materie de siguranță în teren

### Cărucior FlexTrak reglabil pe înălțime (HA)

Pericol potențial de cădere rezultat din scurgerea de ulei de la căruciorul FlexTrak HA

15 octombrie 2025

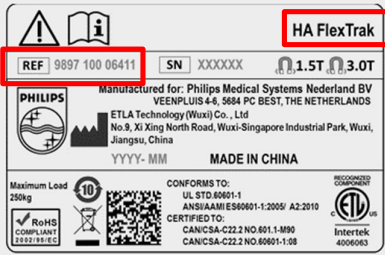
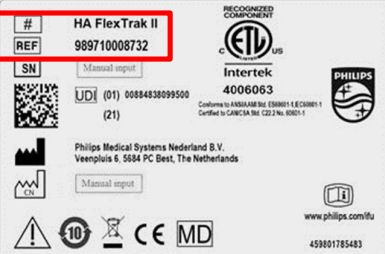
Figura 1. Exemplu de etichetă de produs

Produsele afectate pot fi identificate prin numele produsului și numărul produsului (REF), așa cum apare în Figura 1.

| Exemplu de etichetă de produs | Nume produs | Product Number (REF) |
| | HA FlexTrak | 989710006411 |
| | HA FlexTrak II | 989710008732 |

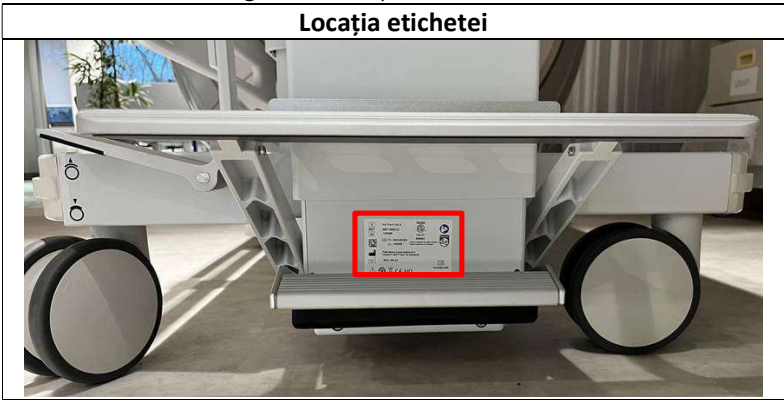
Figura 2. Locația etichetei FlexTrak HA

Eticheta de identificare FlexTrak HA este poziționată pe partea mânerului căruciorului sub pedala pompei, așa cum apare în Figura 2.
