Nr. ref. GE HealthCare 87013

SUBIECT: **Sistemele cu ultrasunete cu baterii Flex Focus, bkSpecto, bk3000, bk3500, bk5000 și bkActiv**

## Problemă de siguranță

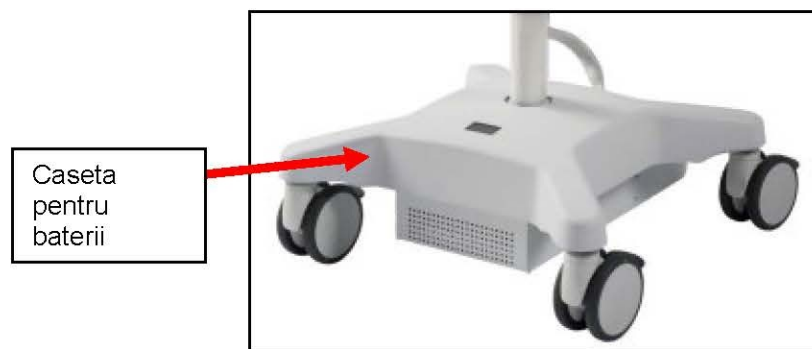
Consultați Figura 3 pentru modul în care puteți stabili dacă sistemul dvs. este echipat cu baterii.

**Figura 3 – bk3000, bk3500, bk5000, bkActiv**

Consultați Figura 3 pentru modul în care puteți stabili dacă sistemul dvs. este echipat cu baterii.
