**Notificare URGENTĂ privind siguranța la locul de utilizare**

Monitor Tempus Pro

Presiunea intracraniană (ICP) și presiunea vezicii urinare (BDR) ar putea fi inexacte

25 NOIEMBRIE 2025

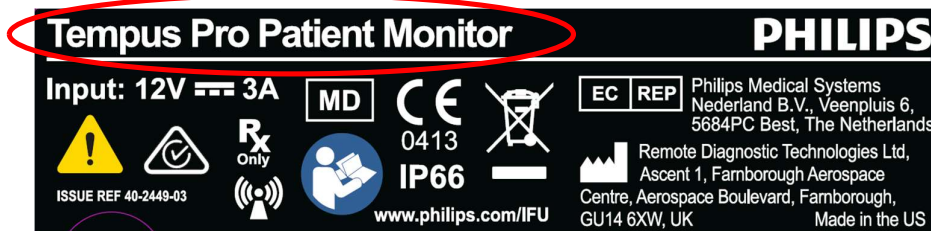
Monitoarele Tempus Pro sunt identificate printr-o etichetă de produs pe partea din spate a dispozitivului și o etichetă UDI cu numărul de catalog.

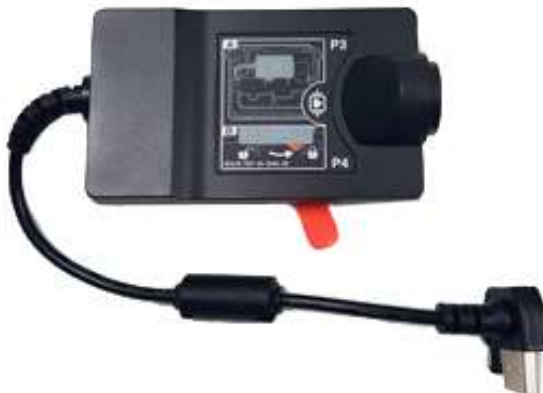
Mai jos este dată o imagine a modulului IBP cu USB cu 2 canale extern; acest modul este identificat printr-o etichetă cu numărul de catalog.
