## **NOTIFICARE URGENTĂ ÎN MATERIE DE SIGURANȚĂ ÎN TEREN**

### **Bioproteza Medtronic Evolut™ PRO+/FX/FX+**

Posibile particule de pe capacul borcanului - Actualizare a instrucțiunilor de utilizare (IFU)

Referință Medtronic: FA1483

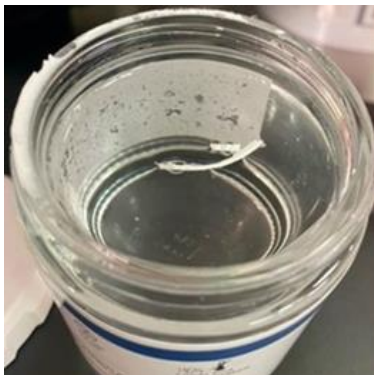
Medtronic a primit rapoarte de la utilizatori care au întâmpinat dificultăți la deschiderea borcanului, ceea ce poate duce la deteriorarea capacului și la transferul de particule (vezi figura 1) de pe capac în borcanul care conține bioproteza. Până la 31 ianuarie 2025, conform constatărilor Medtronic, această problemă legată de capacul borcanului a fost raportată în 0,043% din cazuri. Până la această dată, nu au fost raportate leziuni sau vătămări grave ale pacienților.

**Figura 1.** Exemplu de particule de pe capacul borcanului

Medtronic nu a găsit nicio dovadă cu privire la deteriorarea inelului de etanșare și nu există indicii că sterilitatea bioprotezei ar fi fost compromisă. Dacă observați particule în soluție atunci când deschideți borcanul, bioproteza trebuie aruncată și trebuie folosit un dispozitiv nou. Conform instrucțiunilor de utilizare (IFU) și instruirii actuale, bioproteza trebuie întotdeauna clătită în 3 boluri de clătire înainte de a fi utilizată.

*„Nu utilizați bioproteza dacă recipientul prezintă semne de deteriorare (de exemplu, dacă borcanul sau capacul este crăpat, dacă există scurgeri, dacă sunt vizibile particule în interior, dacă garnitura capacului sau inelele de etanșare sunt rupte sau lipsesc.”*
