**URGENT: NOTIFICARE DE SIGURANȚĂ PE TEREN**  
**– MDS-24-5154-B**

**4Fr Single Lumen PowerPICC (versiuni SOLO și non-SOLO)**

**Tip de acțiune:** Eliminarea produsului

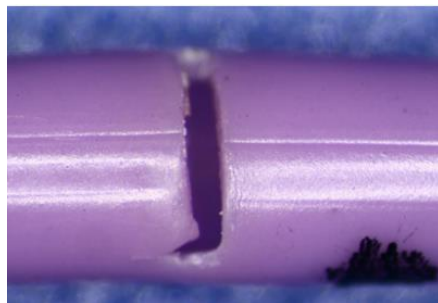
În octombrie 2024, BD a emis o notificare de siguranță pe teren pentru numerele de lot neexpirate ale cateterelor PowerPICC cu un singur lumen 4Fr (versiuni SOLO și non-SOLO) pentru a informa clienții despre o creștere observată a scurgerilor de oboseală a materialului (Figura 1) pe cateterelor PowerPICC cu un singur lumen 4Fr în anumite zone geografice.

BD a efectuat o investigație cuprinzătoare și a identificat că trei loturi de rășină utilizate pentru extrudarea materialului tubului au depășit specificațiile furnizorului nostru pentru o proprietate a materialului numită Melt Flow Index (MFI). Investigația BD a arătat că un MFI mai mare ar putea duce la scurgeri crescute de oboseală a materialului. Toate cateterelor extrudate îndeplinesc specificațiile BD pentru dimensiuni și proprietăți mecanice; cu toate acestea, BD elimină din câmp toate produsele care au fost extrudate din rășină care au depășit specificațiile furnizorului.

Figura 1: Exemplu de fisură transversală/circumferențială în corpul cateterului

- BD elimină toate loturile neexpire de 4Fr Single Lumen PowerPICC care depășesc specificațiile furnizorului pentru MFI.
- BD notifică utilizatorii că sunt recomandate sisteme adezive de fixare a spatelui.
- BD notifică utilizatorii că, dacă folosesc sisteme de fixare în stil compresie, acestea trebuie să fie dimensionate corespunzător pentru a se potrivi conicității inverse.
- BD notifică clienții să introducă cateterul cât mai aproape de marcajul 0, conform IFU.
- BD a actualizat IFU produsului cu precauții legate de utilizarea sistemelor de fixare în stil de compresie în jurul regiunii conice a PICC.
- BD va oferi înlocuirea sau creditul pentru toate produsele distruse.
- BD va continua să investigheze această problemă și va urmări orice acțiuni suplimentare.

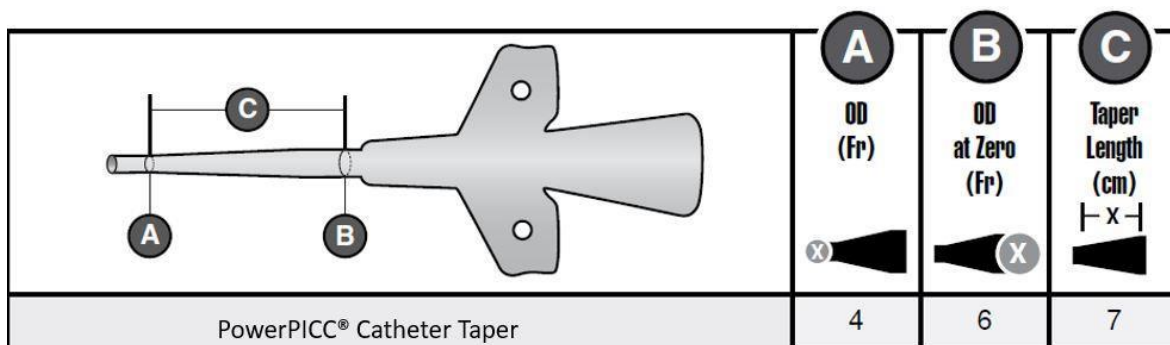
BD PICC au o conicitate inversă care crește în diametru în apropierea marcajului 0 de pe dispozitiv.

- Introducerea completă a dispozitivului PICC în pacient, cât mai aproape posibil de marcajul zero (poziția B din Figura 2), inclusiv regiunea conică inversă rezistentă la îndoire la locul de inserție, este asociată cu rate de scurgere mai mici. Pentru a determina dimensiunea corespunzătoare a stilului de compresie, vezi figura 2, care arată că pentru PICC de 4 Fr, dimensiunea va fi între 4 și 6 Fr, în funcție de poziția dispozitivului de fixare în raport cu conicitatea.

Figura 2: Imagine a regiunii conice PowerPICC

4. Asigurați-vă că cateterul este poziționat corect, cu regiunea conică inversă rezistentă la îndoire la locul de inserție, pentru a minimiza riscul de scurgeri. Rețineți că, dacă cateterul este poziționat în prezent  
cu regiunea conică inversă rezistentă la îndoire, externă pacientului, nu este recomandabil să repositionați-l intern. În schimb, rețineți că neutilizarea acestei regiuni poate crește riscul de Scurgeri. Folosiți judecata clinică pentru a decide dacă să continuați să utilizați dispozitivul sau să-l înlocuiți.

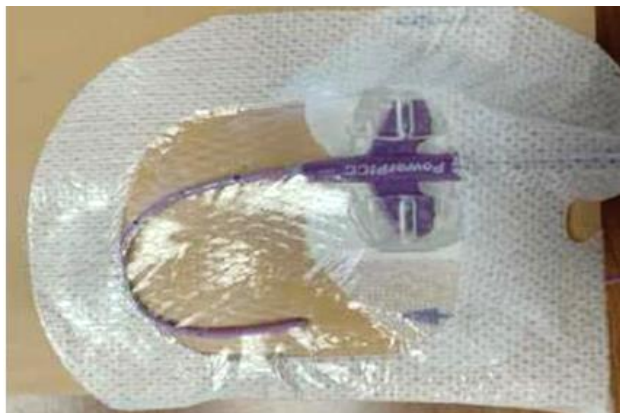
- Vă rugăm să rețineți că utilizarea tehnicii J-loop atunci când plasați sau îmbrăcați cateterul împiedică inserarea la marcajul 0 și utilizarea acestei regiuni conice inverse rezistente la îndoire la locul de inserție. Vezi Figura 3 pentru o imagine a buclei J. Acolo unde este posibil, abțineți-vă de la utilizarea acestei tehnici.

Figura 3: Imaginea buclei J
