## **Notă de atenționare URGENTĂ privind siguranța la locul de utilizare**

### **Sistem Philips DXR**

Potențiala instalare incorectă a colimatorului

07 martie 2025

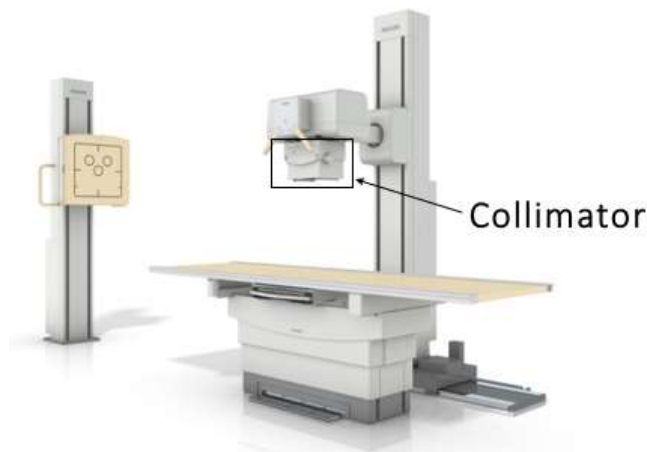
Philips a identificat o problemă care poate apărea la sistemele Philips DXR **în cazul în care colimatorul nu este atașat corect după reparare/înlocuire**. Colimatorul poate cădea în timpul operației, ceea ce poate duce la rănirea pacienților și a utilizatorilor (consultați figura 1).

Figura 1: Structura colimatorului

Philips vă va contacta pentru a programa vizita unui inginer de service pe teren (Field Service Engineer, FSE) la locația dvs. pentru a inspecta colimatorul și, dacă este necesar, pentru a reinstala colimatorul (referința FCO71200245).

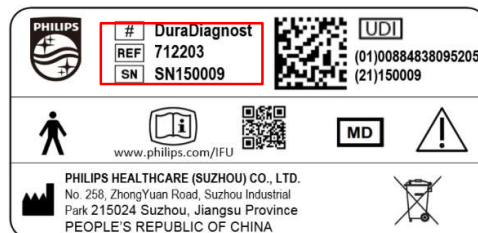
Consultați Anexa A pentru lista modelelor și numerelor de serie afectate. Pentru a identifica dacă produsul dvs. este afectat, verificați eticheta de pe sistem (consultați figura 2).

Figura 2: Eticheta sistemului

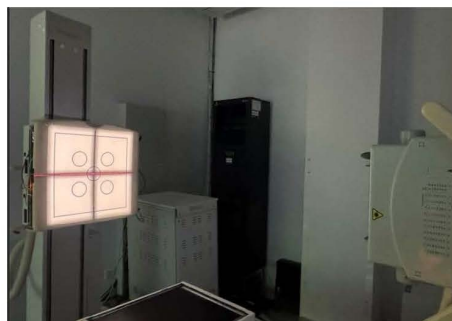
Figura 3.1

În timpul pregătirii scanării, vă rugăm să rotiți ansamblul tubului (tub și colimator) pentru a se alinia cu suportul de perete, setați SID-ul la 110 cm și centrați câmpul de lumină pe detectorul suportului de perete (consultați figura 3.1). Dacă laserul din colimator sau reticulul din câmpul de lumină al colimatorului nu se poate alinia cu serigrafia de pe capacul frontal al detectorului (consultați figura 3.2), vă rugăm să opriți utilizarea și să contactați reprezentantul local Philips pentru a inspecta colimatorul.

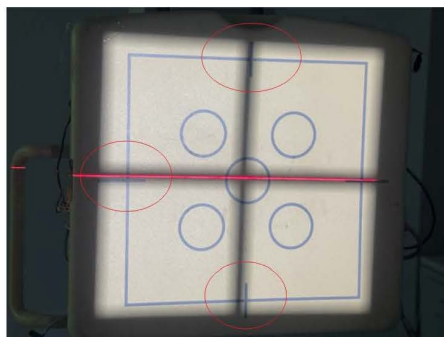
Figura 3.2: Exemplu de aliniere defectuoasă
