**Notificare urgentă privind siguranța în teren****Suprafețe pat Progressa****FA-2025-006****Producător:** Hill-Rom, Inc. (Single Registration Number: US-MF-000007306)**Corecție**

25 martie 2025

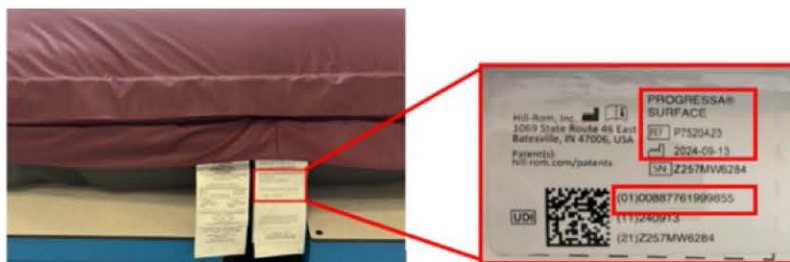
Fig. 1 – Eticheta saltelei de pat **Progressa**

1. Vă rugăm să localizați toate produsele afectate din unitatea dumneavoastră examinând eticheta produsului de la capătul superior al saltelei patului **Progressa**, cu detaliile produsului afectat furnizate mai sus. Vezi figura 1 de mai jos.
