**ÎNȘTIINȚARE URGENTĂ DE SIGURANȚĂ ÎN DOMENIU**

Analizoarele de biochimie clinică AU480 și AU680

**(SRN):** US-MF-000010288

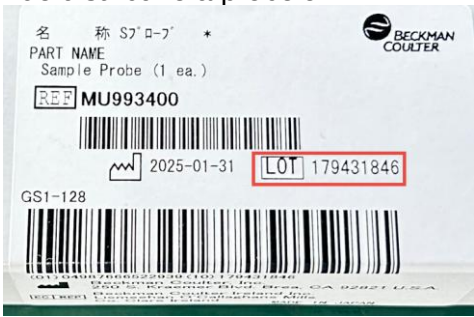
| <b>PROBLEMĂ:</b> | <ul style="list-style-type: none"> <li>Beckman Coulter a identificat că la utilizarea acelor de probă MU993400 cu numere de lot de la 178713114 la 179433670 pe analizoarele de biochimie clinică AU480 și AU680, există o probabilitate redusă de rezultate false scăzute ale testelor din cauza problemelor de distribuire a probelor.</li> </ul> |
| <b>EFECTE:</b> | <ul style="list-style-type: none"> <li>Există o posibilitate redusă ca acele de probă afectate să provoace rezultate false scăzute pentru testele cu volum de probă între 1,0 - 2,0</li> </ul> |

| | <p>uL (eroare maximă de 34% la 1,0 uL și eroare de 7% la 1,6 uL volum de probă)</p> <ul style="list-style-type: none"> <li>În cel mai rău caz, există o posibilitate redusă de întârziere a diagnosticului sau a tratamentului.</li> </ul> |

| ACȚIUNE: | <ul style="list-style-type: none"> <li>Verificați analizoarele care îndeplinesc condițiile de mai jos, deoarece este posibil ca acestea să includă un ac de probă defect. <ul style="list-style-type: none"> <li>Analizoare al căror număr de serie este de la 2023070718 la 2025021482.</li> <li>Analizoare al căror ac de probă a fost înlocuit începând cu 1 iulie 2023.</li> </ul> </li> <li>Pentru analizoarele care îndeplinesc oricare dintre criteriile de mai sus, îndepărtați acul de probă din instrument în conformitate cu instrucțiunile de utilizare (IFU) - Secțiunea 6, Maintenance / As needed Maintenance/Replace a Sample or Reagent Probe. Și apoi, verificați canelura de pe capul acului de probă îndepărtat. (consultați Fig.-1) <ul style="list-style-type: none"> <li>Dacă are „o linie de marcare”, vă rugăm să continuați să îl utilizați.</li> <li>Dacă nu are „o linie de marcare”, vă rugăm să înlocuiți acul de probă cu un ac dintr-un lot care să nu se afle printre numerele de LOT afectate ale acului de probă.</li> </ul> </li> </ul> <p>Fig.-1</p> <ul style="list-style-type: none"> <li>Analizoarele care nu se încadrează în condiția de mai sus pot fi utilizate ca atare.</li> <li>Vă rugăm să verificați stocul dvs. de ace de probă după cum urmează: <ul style="list-style-type: none"> <li>Verificați eticheta exterioară a cutiei de ace de probă.</li> <li>Dacă aveți ace de probă având P/N MU993400 cu numere de LOT de la 178713114 la 179433670, vă rugăm să eliminați acul afectat pentru a vă asigura că nu este utilizat și să contactați reprezentantul BEC pentru înlocuire (a se vedea Fig.-2).</li> </ul> </li> </ul> |

- În cazul în care toate rezultatele acțiunilor de mai sus arată doar ace de probă defecte pe analizoarele dvs. și în stoc, opriți măsurarea elementelor de analiză al căror volum de probă este de 2,0 uL sau mai mic și contactați reprezentantul BEC pentru înlocuire.
- Beckman Coulter recomandă clienților care au înlocuit acele pe analizoarele dvs. conform acestei notificări să împărtășească conținutul acestei notificări cu laboratorul și/sau directorul medical pentru a evalua dacă este necesară o revizuire retrospectivă a rezultatelor pacienților.

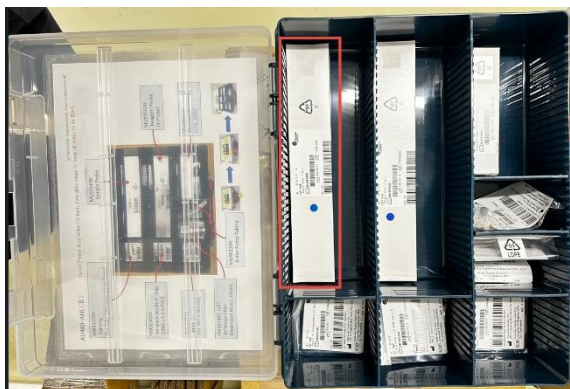
Fig. -3

Notă: De asemenea, verificați acele de probă incluse în kiturile de întreținere preventivă pentru AU480 (PN: B66751) și AU680 (PN: B66752) (vezi Fig.-3). Contactați reprezentantul BEC pentru o înlocuire dacă sunt identificate ace afectate.
