**Notificare privind siguranța în teren (actualizare) - Îndepărtarea urgentă a dispozitivului medical**

**Defecțiuni ale cablului de prehensor la instrumentele reutilizabile da Vinci X, da Vinci Xi și dV5 cu fălci (ISIFA2024-09-C)**

## Anexa A: Notificare privind siguranța în teren referitoare la defectarea cablului de prehensor la instrumentele reutilizabile da Vinci X, Xi cu fălci

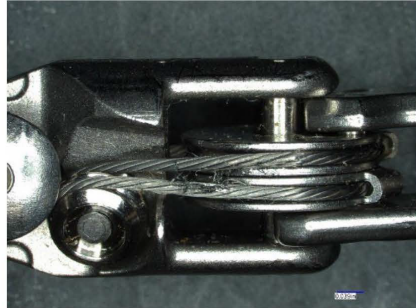
Figura D: Mărirea de 20x a imaginii unui cablu de prehensor zdrențuit al unui instrument da Vinci Xi

Un cablu de prehensor se poate defecta parțial (adică, zdrențuit) sau complet (adică, rupt). Un cablu de prehensor rupt poate duce la pierderea funcționalității de prindere, la expunerea la cabluri zdrențuite, sau la posibilitatea ca particulele cablului de tungsten să cadă în corpul pacientului. Dacă un cablu se defectează, acesta este reținut în tija instrumentului. Ca urmare, fragmentele nu cad în corpul pacientului, deși se pot genera particule. O defecțiune parțială poate să nu afecteze funcționalitatea de prindere, dar poate duce la expunerea la cabluri zdrențuite.

Defecțiunea completă sau parțială a unui cablu de prehensor poate duce la pierderea funcționalității de prindere, expunerea la cabluri zdrențuite și/sau particule de cablu de tungsten.

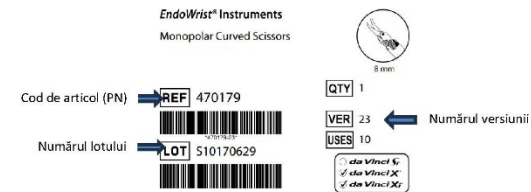
Figura F: Locația codului de articol și a versiunii pe cutia de instrumentului

Vă rugăm să vizualizați fotografiile de mai jos cu numărul versiunii de pe cutia instrumentului (Figura F), precum și carcasa instrumentului (Figura G).
