Nouă notificare de siguranță în teren
Corecție urgentă a dispozitivelor medicale – Defecțiuni ale
cablurilor de înclinare la pensa Tenaculum și instrumentul Small
Graptor™ de la da Vinci X și Xi (ISIFA2024-10-C)

Această notificare de siguranță în teren are scopul de a vă anunța că Intuitive a observat o creștere a reclamațiilor privind defecțiunile cablului de înclinare la pensa Tenaculum (PN 470207) și instrumentul Small Graptor (PN 470318).

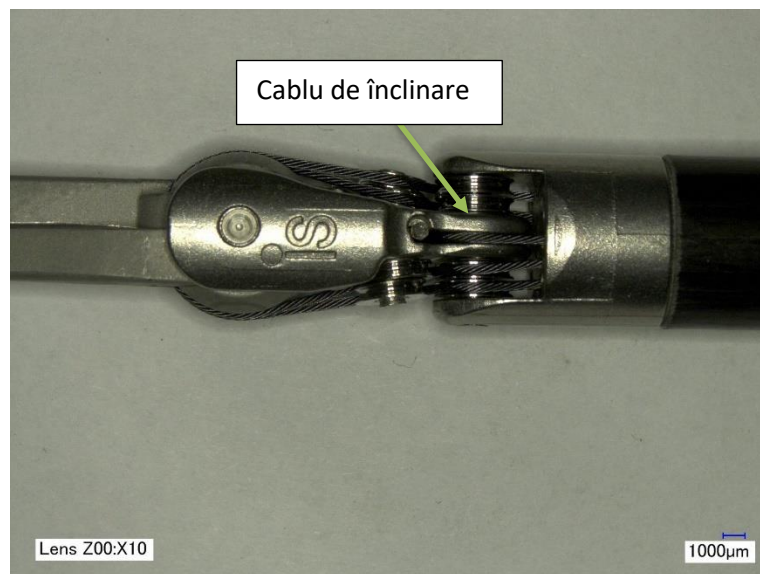
Figura A: Exemple de imagine mărită de 10x a unui cablu de înclinare intact la un instrument pensă Tenaculum de la da Vinci Xi.

Imaginile de mai jos, Figura A, arată un cablu de înclinare intact la pensa Tenaculum, iar Figura B arată un cablu de înclinare intact la instrumentul Small Graptor.

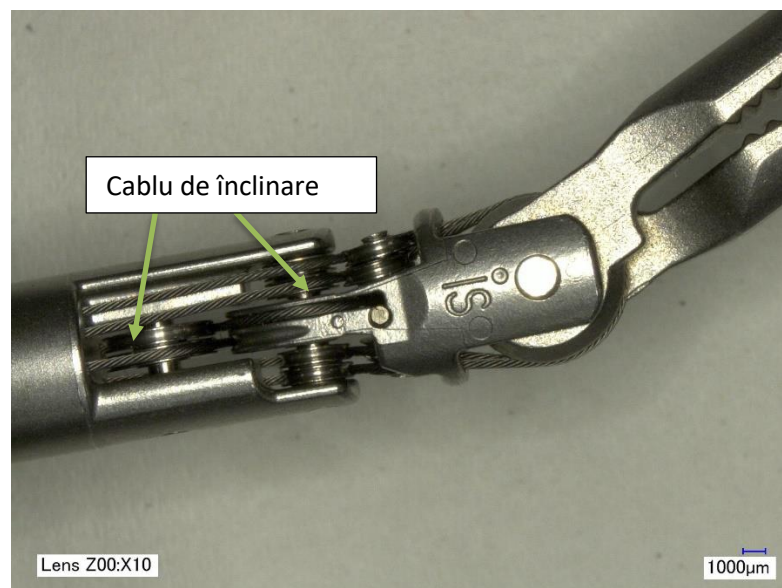
Figura B: Exemple de imagine mărită de 10x a unui cablu de înclinare intact pe un instrument Small Graptor de la da Vinci Xi.

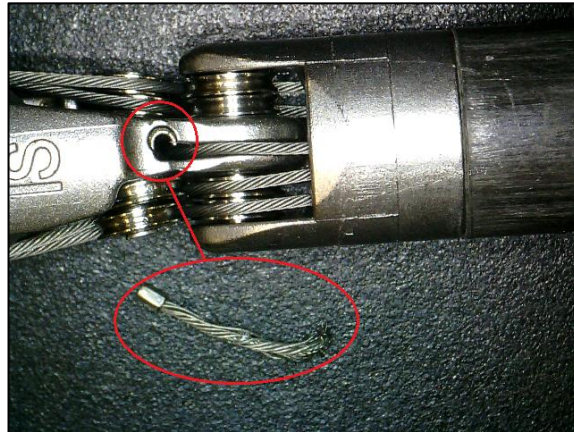
Un cablu de înclinare se poate defecta parțial (adică, zdrențui) sau complet (adică, rupe). Un cablu de înclinare rupt poate duce la pierderea funcționalității de prindere, la expunerea la cabluri zdrențuite sau la posibilitatea ca particulele cablului de tungsten să cadă în corpul pacientului. Defectarea cablului de înclinare poate duce, de asemenea, la dislocarea unui fragment de cablu de înclinare și a sertizării sale de capăt din instrument (vezi Figura C).

Figura C: Exemplu de fragment de cablu de înclinare.

Atât pensa Tenaculum, cât și instrumentul Small Graptor folosesc un design cu sertizare la capătul distal, unde dacă cablul de înclinare se rupe, este posibil ca un segment din partea de sertizare a cablului să cadă ca un fragment și în corpul pacientului.

Dacă întâmpinați o defecțiune a cablului, asigurați-vă că verificați dacă există orice fragmente înainte de a finaliza procedura.

Dacă instrumentul se defectează în timpul intervenției chirurgicale, există posibilitatea ca un fragment să se separe din cablul de înclinare, așa cum se arată în Figura C. Fragmentele vizibile pot fi extrase de chirurg cu instrumente chirurgicale sau irigate și aspirate din corpul pacientului. Astfel de încercări de a recupera material ar putea duce la o intervenție chirurgicală prelungită. Recuperarea particulelor căzute de către utilizator poate duce la o întârziere minoră a procedurii (< 30 de minute).

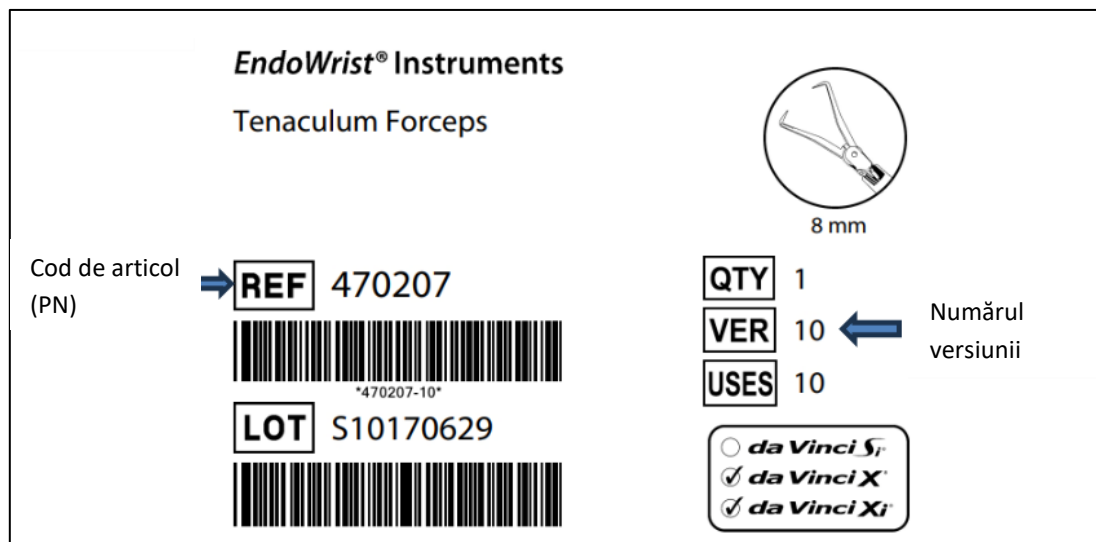
Figura D: Locația codului de articol și a versiunii pe cutia instrumentului

Produsele afectate includ toate pensele Tenaculum de la da Vinci X și Xi versiunea 12 și versiunile anterioare și toate instrumentele Small Graptor de la da Vinci X și Xi versiunea 14 și versiunile anterioare.

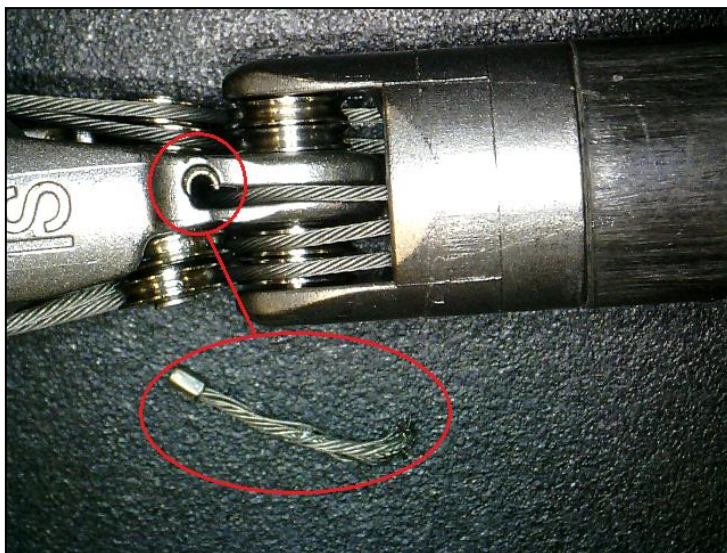
Figura C: Exemplu de fragment de cablu de înclinare.

Înainte de utilizare, inspectați vizual toate instrumentele pentru cabluri rupte sau zdrențuite conform figurilor E, F și G de mai jos

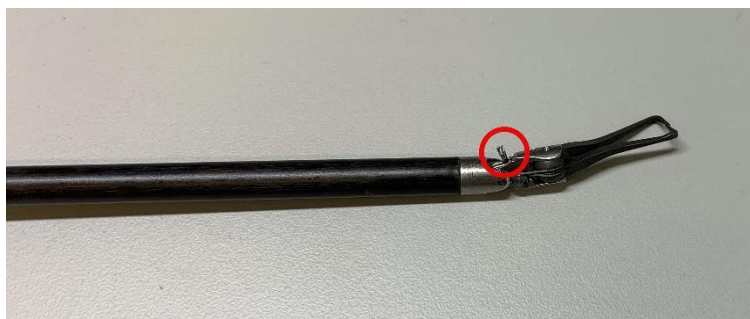
Figura F: Cablu de înclinare rupt

- Dacă un instrument cu un cablu de înclinare rupt este instalat pe sistem, ar putea duce la eșecul cuplării, care va fi detectat imediat de chirurg.
- Dacă un cablu de înclinare se rupe intraoperator pe un instrument instalat, defecțiunea poate fi detectată imediat de chirurg, deoarece ar duce la o mișcare imprecisă. De exemplu, chirurgul ar putea comanda o mișcare a comenzilor manuale, dar instrumentul poate să nu răspundă așa cum era de așteptat. Mișcarea imprecisă se poate manifesta ca o capacitate redusă de a retrage țesutul. Dacă instrumentul afectat a prins țesutul în momentul ruperii cablului, poziția țesutului prins se poate schimba din cauza gravitației.

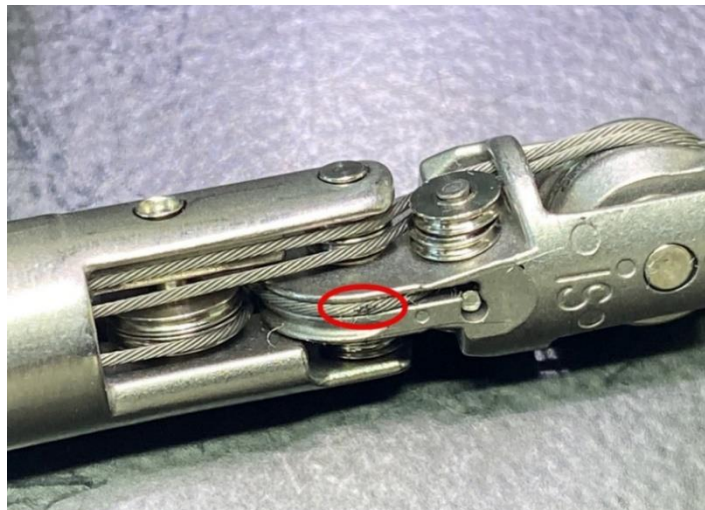
Figura G: Cablu de înclinare zdrențuit

- Cablurile de înclinare zdrențuite pot fi, de asemenea, identificate prin vizualizarea endoscopică. Defecțiunea existentă a cablului de înclinare zdrențuit nu va duce la afectarea mișcării de înclinare, deoarece cablul de înclinare va rămâne conectat.
- Cablurile zdrențuite care nu sunt identificate vizual sunt puțin probabil să provoace interacțiuni neintenționate ale țesuturilor.
