## **Notă de atenționare URGENTĂ privind siguranța la locul de utilizare**

**Erori la sursa de alimentare neîntreruptibilă (UPS) a Patient Information Center (PIC) iX**

**Referință:** CR nr. 2024-CC-HPM-010, Erori la sursa de alimentare neîntreruptibilă (UPS) a PIC iX

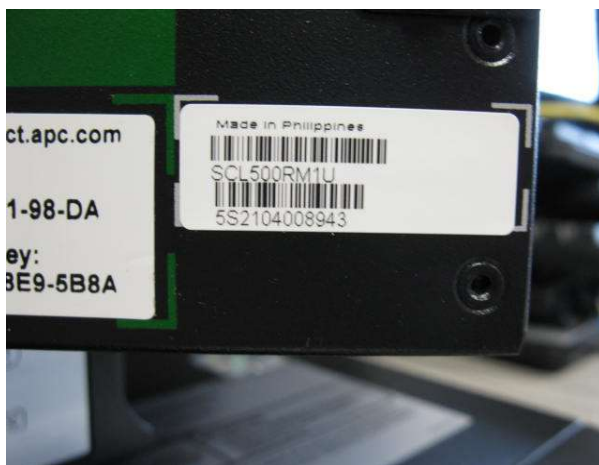
**Imaginea 1:**

\* Unitățile UPS APC afectate au fost fabricate într-un anumit interval de timp. Pentru a facilita determinarea stării unei unități, numerele de serie ale fiecărei unități conțin o secvență numerică pentru identificarea anului și săptămânii de fabricație (YYWW). Folosind exemplul din Imaginea 1 de mai jos, numărul de serie al unității este 5S2104008943, ceea ce înseamnă că a fost fabricat în săptămâna 04 a anului 2021. Formatul numărului de serie este 5SYYWW123456.

Numărul de piesă al producătorului este SCL500RM1U, cu numărul de serie 5S2104008943 pe dispozitivul UPS. Săptămâna 04 din 2021
