Notificare urgentă privind siguranța în teren **Aplicația StealthStation™ S8 versiunile 1.0.1, 1.0.2,** **1.0.3, 1.1.0, 1.2.0 (nr. model 9735762)**

Aplicația StealthStation™ S8 - Caracter lipsă în textul de pe banner

Actualizare software

Referință Medtronic: FA1414

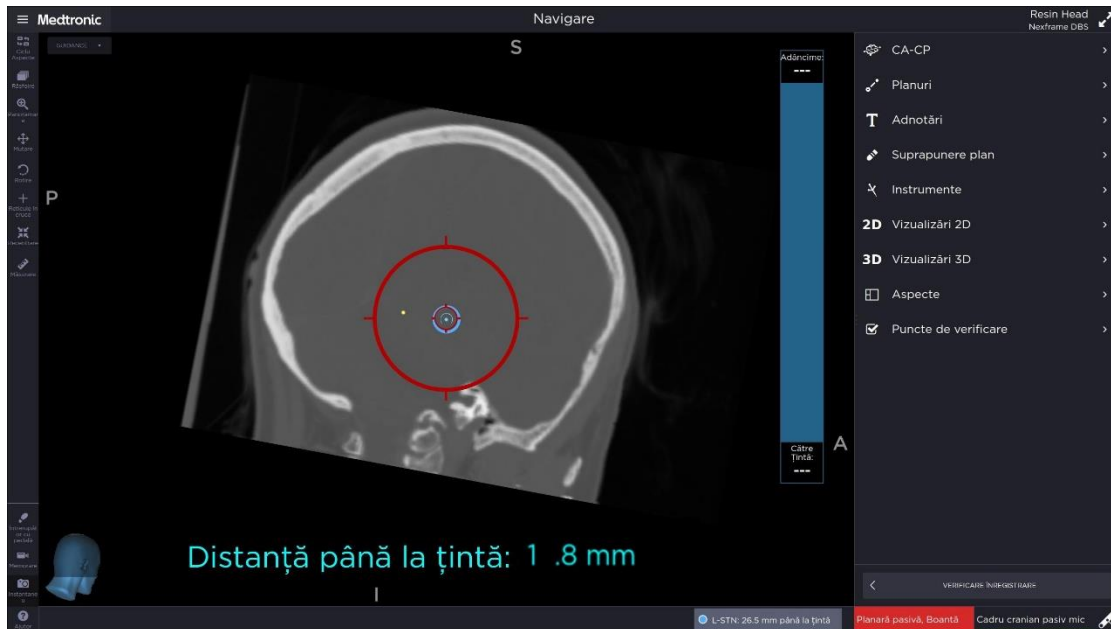
Valoarea **Distance to Target** (*Distanța până la țintă*) are un caracter lipsă

- Această anomalie poate afecta mesajul pentru „Distance to Target” (Distanța până la țintă) din „1-up Guidance View” (Vizualizare ghidare 1-up). În acest caz, anomalia va fi probabil tranzitorie deoarece mesajul se actualizează pe măsură ce instrumentul se deplasează în timpul navigării.

Dacă intervine această anomalie, utilizatorul trebuie să se deconecteze de la software și să se conecteze din nou pentru ca pe ecran să fie afișată valoarea „**Distance to Target**” (Distanța până la țintă) sau „**Tip Stop Point**”

(Punctul de oprire a vârfului) corectă. Există o actualizare software, care rezolvă problema, pentru ca eroarea să nu mai apară. Reprezentantul dvs. Medtronic va contacta unitatea dvs. pentru a planifica intervalul de timp pentru efectuarea actualizării software a sistemului StealthStation S8 și instalarea unei versiuni de software actualizate, care va rezolva această anomalie.

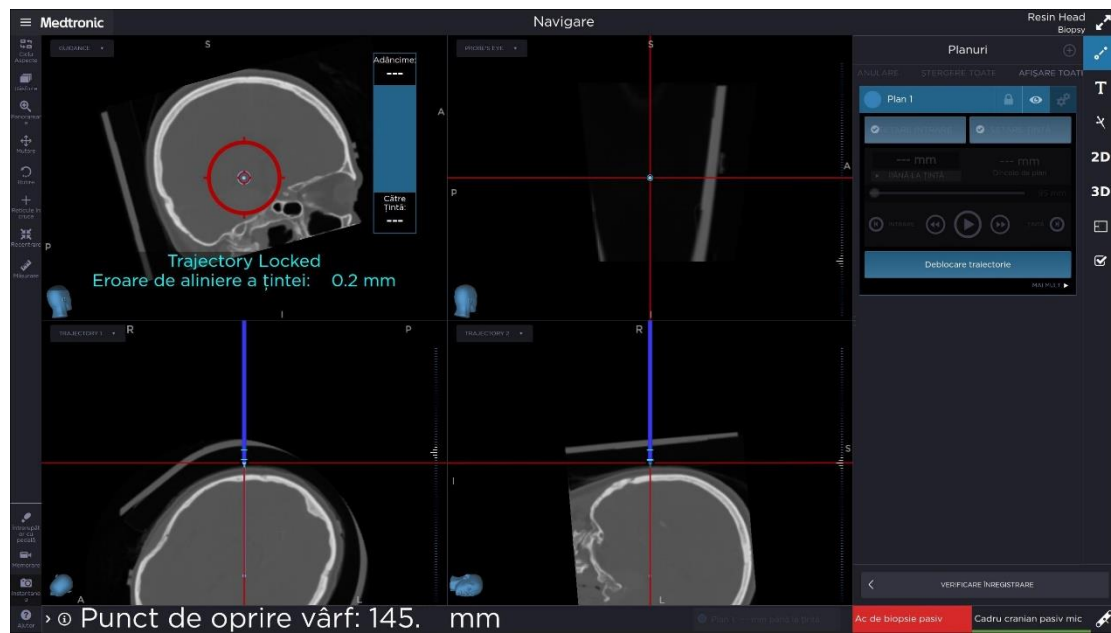
Valoarea **Tip Stop Point** (*Punctul de oprire a vârfului*) are un caracter lipsă

- Numărul pentru „Tip Stop Point” (Punctul de oprire a vârfului) este vizibil pentru chirurg după finalizarea planului. Acest număr îi indică chirurgului cât de departe să măsoare adâncimea de oprire mecanică pe acul de biopsie. În cazul în care chirurgul nu a observat eroarea iar punctul pentru adâncimea de oprire a acului de biopsie a fost setat incorect, acest lucru poate cauza efectuarea biopsiei în afara locului țintă vizat. Cu toate acestea, navigarea în timp real până la țintă este afișată cu precizie de către sistem chiar și în cazurile în care apare această anomalie.
