## NOTIFICARE URGENTĂ DE SIGURANȚĂ ÎN TERITORIU FA-Q224-HF-4

Kit implant HeartMate 3™ LVAS (Model: 106524INT)  
Controller sistem HeartMate 3™ LVAS (Model: 106531INT)  
Controller sistem HeartMate 3™ Low Flow (Debit redus) 2.0 (Model:  
106531LF2)

Iulie 2024

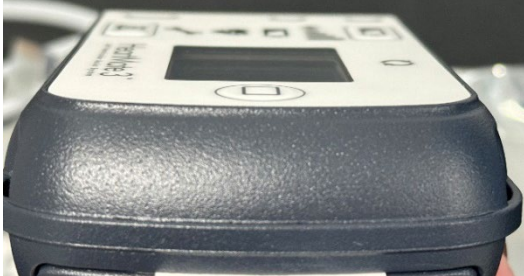
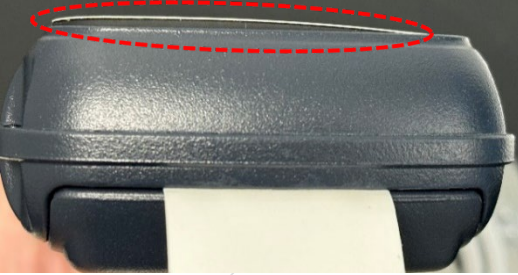
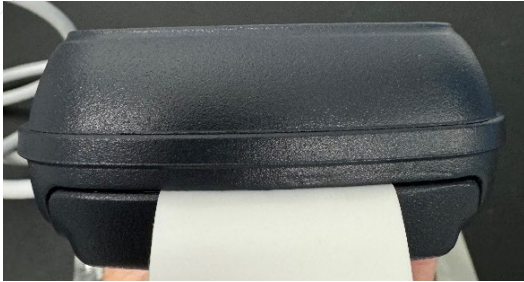
Abbott a identificat că este posibil ca controlerele să aibă membrana interfeței pentru utilizator (UI) ridicată, care atunci când este prezentă, este observată de-a lungul marginii carcasei controlerului, lângă butonul Display (Afișare), așa cum este evidențiat în imaginile de mai jos. Produsul nu este retras de pe teren. De la data de 25 iunie 2024, Abbott nu a primit nicio plângere cu privire la această problemă. Ulterior, Abbott a comunicat posibilitatea existenței acestei probleme și a furnizat instrucțiuni inițiale clienților pentru a inspecta controlerele pentru ridicarea membranei UI. De la 8 iulie 2024, după furnizarea acestor instrucțiuni de inspectare, Abbott a primit 4 plângeri privind observarea de către client a ridicării membranei UI, fără a fi raportată nicio vătămare a pacientului. Este puțin probabil să apară consecințe negative grave asupra sănătății ca urmare a ridicării membranei interfeței cu utilizatorul, după cum se detaliază mai jos.

Dacă membrana UI este ridicată și dacă controlerul este expus la lichid, există posibilitatea pătrunderii lichidului în controler, ceea ce poate duce la deteriorarea ansamblurilor de circuite imprimate (PCBA). Acest lucru ar putea duce la alarme neașteptate și fals pozitive, precum și la pierderea interfeței cu utilizatorul (utilizarea butoanelor, pierderea alarmelor vizuale etc.). Pătrunderea fluidului poate duce, de asemenea, la pierderea alimentării cu energie a pompei, ceea ce are ca efect oprirea pompei, însă această posibilitate este foarte rară datorită redundanțelor din calea de alimentare a pompei.

Controlerul de sistem HeartMate 3 cu <b>ridicare</b> lângă butonul Display (Afișare)	Controlerul de sistem HeartMate 3 cu <b>fără ridicare</b> lângă butonul Display (Afișare)
<b>Vederea marginii superioare (alături de butonul Display (Afișare))</b>

- Inspectați cu atenție controlerul la marginea din apropierea butonului Display (Afișare) pentru a confirma că membrana UI nu este ridicată (consultați exemplele vizuale furnizate) înainte de a utiliza controlerul sau de a-l oferi pacientului dumneavoastră. Nu furnizați pacienților dvs. controlere cu membrana UI ridicată și raportați controlerele cu membrana UI ridicată prin contactarea reprezentantului local Abbott. Rețineți că controlerele care nu prezintă o membrană UI ridicată nu se vor ridica în timp.

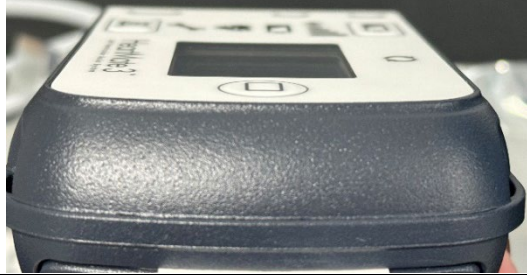
Controlerul de sistem HeartMate 3 cu <b>ridicare</b> lângă butonul afișare	Controlerul de sistem HeartMate 3 cu <b>fără ridicare</b> lângă butonul afișare
<b>Vederea marginii superioare (alături de butonul afișare)</b>

1. **Inspectați cu atenție controlerul** la marginea de lângă butonul Display (Afișare) pentru a vă asigura că nu există **nicio ridicare** (consultați imaginile de mai jos).

2. Dacă controlerul dvs. are ecranul ridicat, raportați acest lucru persoanei de contact de la spital.
3. **Continuați efectuarea autotestării** urmând instrucțiunile din manualul pacientului de la paginile 2-27 și 2-28 pentru a confirma că controlerul funcționează. Efectuați testul cel puțin o dată pe zi.
