## **Notificare URGENTĂ în materie de siguranță în teren - ACTUALIZARE**

Azurion 7M20 cu stativ FlexArm

Este posibil ca mișcarea motorizată în direcție longitudinală să nu funcționeze așa cum a fost intenționat

01 octombrie 2025

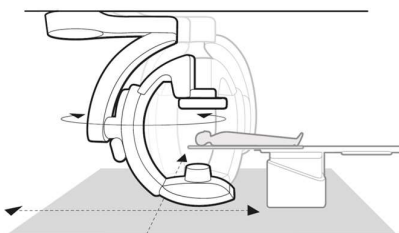
Companiei Philips i s-a adus la cunoștință o posibilă problemă de siguranță asociată sistemelor Philips Azurion 7M20 cu un stativ FlexArm (Figura 1), care ar putea prezenta un risc pentru pacienți. Această scrisoare de notificare URGENTĂ în materie de siguranță în teren are scopul de a vă informa asupra următoarelor:

Figura 1: Stativul FlexArm este un stativ monoplan, montat pe plafon, cu un detector de 20 inch
