## Notificare URGENTĂ în materie siguranță în teren

### Sistemele Philips Azurion R3.0

Posibilă pierdere a funcționalității imagistice (a razelor X) și/sau pierderea mișcării motorizate și/sau conținut incorect al imaginii și/sau pierdere a datelor, care pot duce la întârzierea sau întreruperea procedurii și/sau la complicații procedurale

05 decembrie 2025

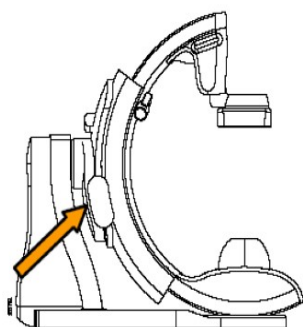
Figura 1- Etichetă de identificare a sistemului

Numele produsului de sistem și numărul modelului pot fi găsite pe eticheta de identificare a sistemului situată pe stativul sistemului (Figura 1). Versiunea de software lansată a sistemelor Philips Azurion poate fi identificată în timpul pornirii (Figura 2).
