**Software Update to Eliminate Potential for Inaccurate Displayed Longevity Estimate**

**iPadOS Software Update Recommended to Reduce CareLink™ SmartSync™ Bluetooth Disconnections**

**Notificare urgentă în materie de siguranță în teren**

**Recomandare privind actualizarea software-ului iPadOS pentru  
a reduce frecvența deconectărilor Bluetooth de la CareLink™  
SmartSync™**

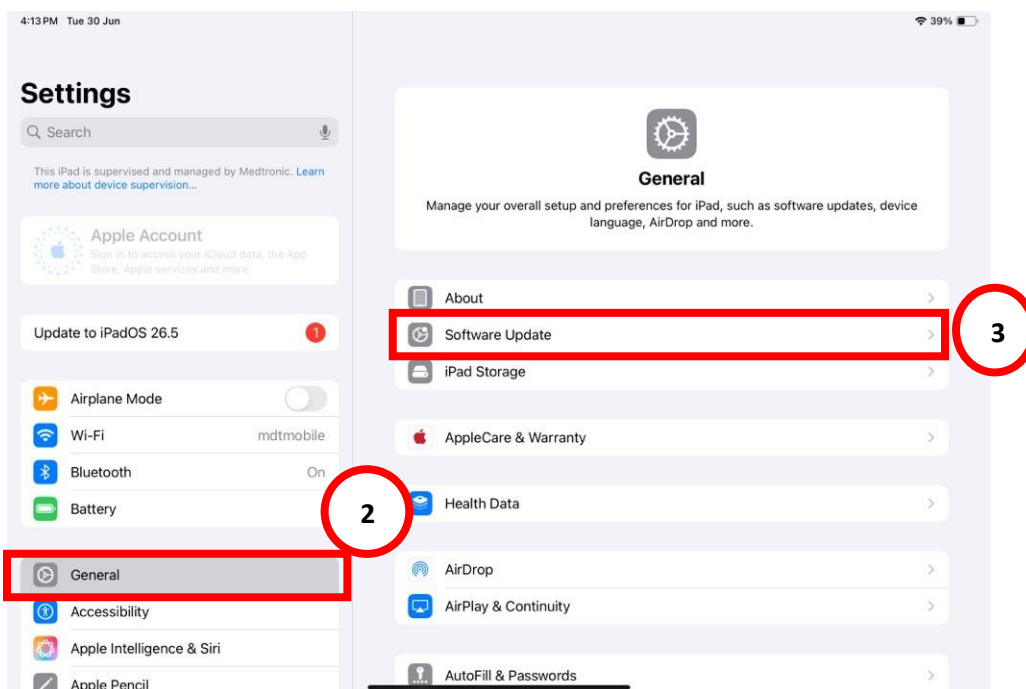
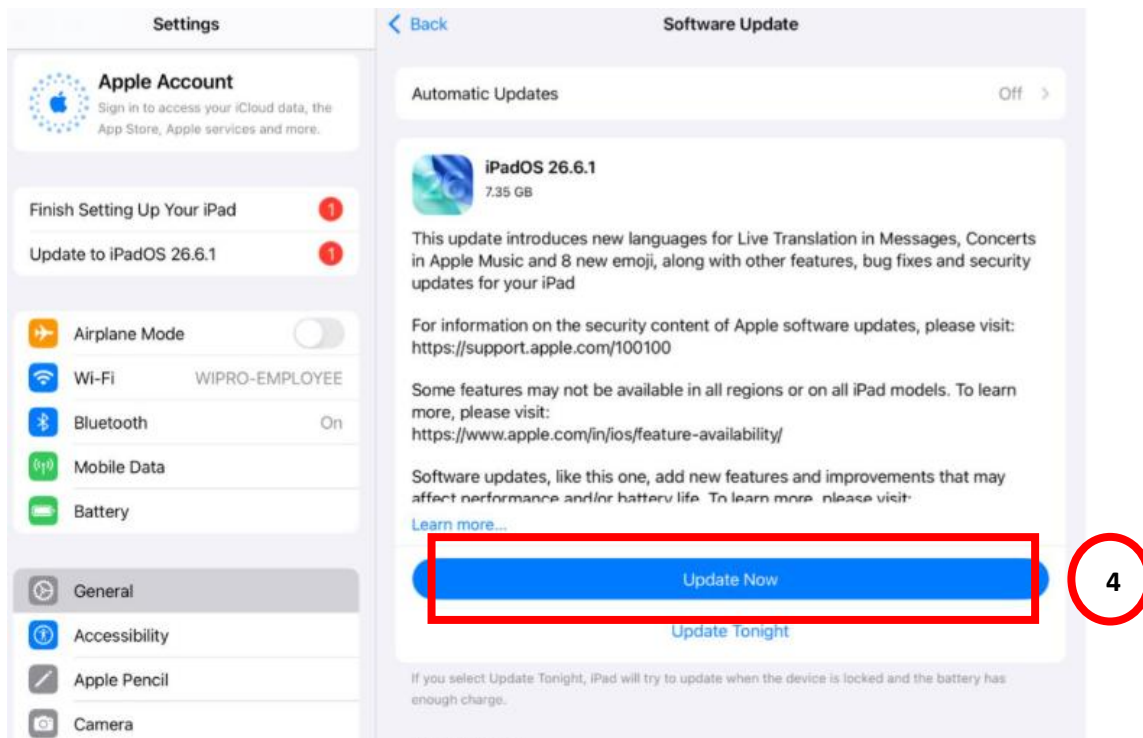
## Anexă: Instrucțiuni de actualizare iPadOS

- Pentru a actualiza iPadOS, navigați la pictograma „Settings” (Configurări) > selectați „General” > selectați „Software update” (Actualizare software) > selectați „Update now” (Actualizați acum) **numai dacă versiunea listată este iPadOS 26.6 sau 26.6.1**. Conform procesului standard, **NU se recomandă actualizarea la iPadOS 27 sau la o versiune ulterioară** până când Medtronic nu stabilește compatibilitatea. Deoarece această acțiune va **face ca SmartSync să devină inutilizabilă până la confirmarea 1** compatibilității.
