## **NOTĂ DE ATENȚIONARE URGENTĂ privind siguranța la locul de utilizare**

Sistemele Zenition 50 și Zenition 70

Pierdere potențială a funcționalității de imagistică cu raze X și mișcarea pe înălțime a brațului C

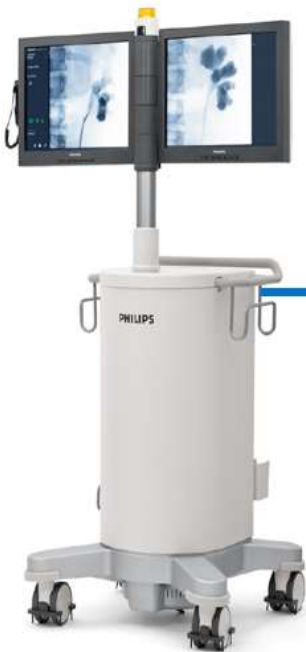
**\*Figura 1** Stație de vizualizare mobilă  
**Amplasarea etichetei de identificare a sistemului**  
**\*Notă:** Imaginile de mai sus au doar scopuri indicative.

Numele produsului și numărul modelului sistemului se găsesc pe eticheta de identificare a sistemului (Figura 2). Această etichetă se află pe partea posterioară a stației de vizualizare mobilă (MVS) (Figura 1).

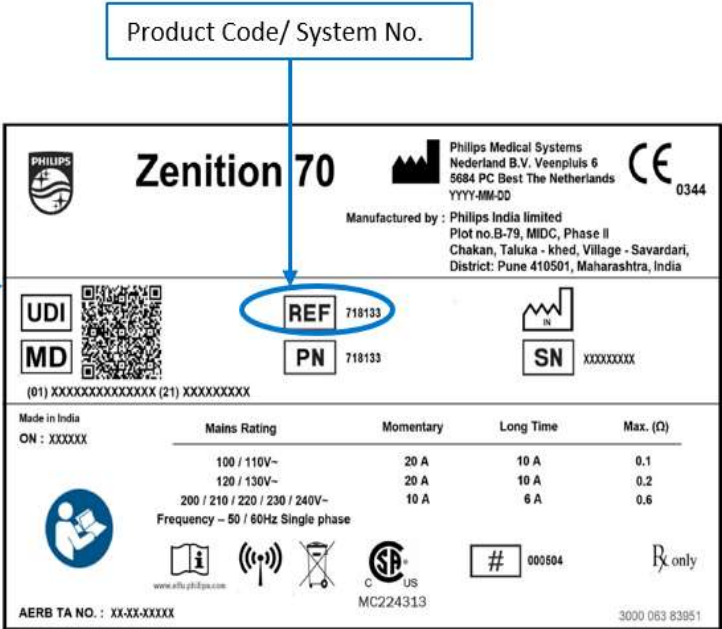
**\*Figura 2** Etichetă de identificare a sistemului
