**URGENT: NOTIFICARE DE SIGURANȚĂ PE TEREN –
MDS-26-06018**

Robinete BD Connecta™

Tip de acțiune: Consultanță

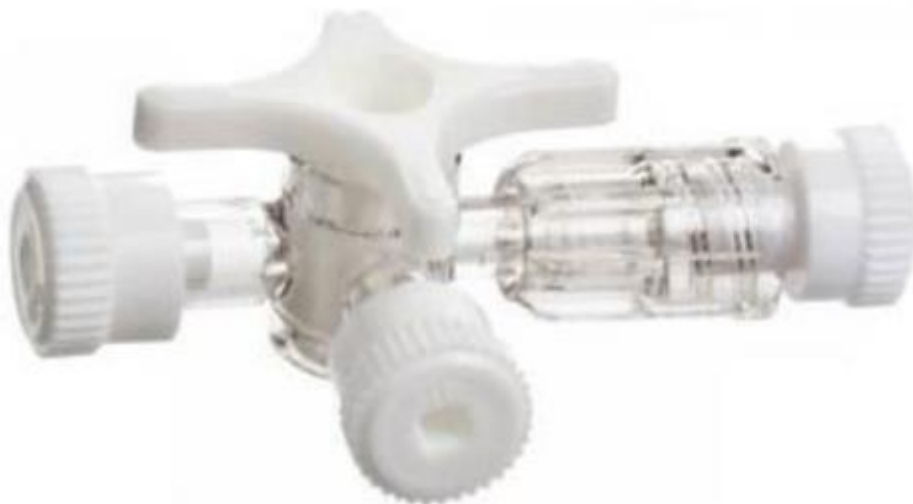
Figura 1 Dispozitivul robinet BD Connecta™

Robinetul BD Connecta™ este un robinet cu două porturi și o manetă rotativă pentru a controla direcția fluidului prin dispozitiv. Consultați imaginea de mai jos.

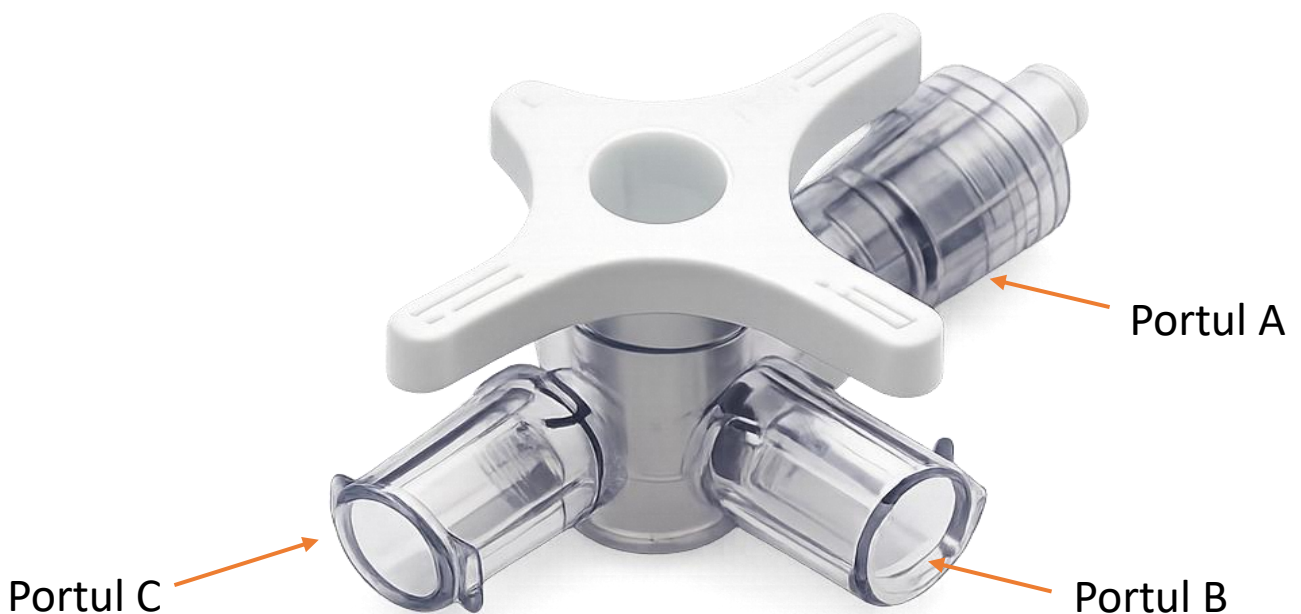
Figura 2. Dispozitiv BD Connecta™ Stoptap

Prin feedback-ul clienților, BD a identificat o problemă observată în modul în care funcționează portul C al robinetului BD Connecta™ (Figura 2) în timpul utilizării. Rapoartele primite de BD indică faptul că, atunci când se folosesc seringi luer lock din plastic polipropilen, conexiunea de la Portul C poate

Înfileta excesiv seringă și poate continua să se rotească. Acest comportament a făcut ca unii utilizatori clinici să perceapă conexiunea ca fiind instabilă.

Testarea BD a demonstrat o conexiune sigură și nu a identificat nicio scurgere în condiții simulate relevante clinic legate de această problemă. De asemenea, testele BD au confirmat că problema nu apare atunci când Portul C este conectat la seringi din policarbonat sau la tubulatură IV cu conexiune Luer.

La testarea cu seringi de polipropilenă, Portul C a arătat că era nevoie de un cuplu mai mic pentru a suprascrise filetarea seringii și a cauza supra-filetarea aparentă a conexiunii. Această observație este în concordanță cu feedback-ul primit de la utilizatori.

- Asigurați-vă că toate conexiunile sunt sigure înainte de utilizare și verificați că porturile de injecție sunt închise înainte și după fiecare utilizare.
- Când folosești produsul, evită să înfiletezi prea mult. Filetarea excesivă poate afecta integritatea produsului.
- Folosirea unei forțe excesive în timpul conexiunii poate suprasolicita porturile robinetului de oprire, în special atunci când sunt prezente perfuzii cu proprietăți lubrifiante, cum ar fi emulsiile lipidice.

Notă: Rezistența dintre conectorul luer masculin și robinetul BD Connecta™ la rotație indică faptul că conexiunea este complet angajată și sigură.

BD a lansat un proiect pentru îmbunătățirea designului Portului C al robinetului BD Connecta™.
