Urgent Field Safety Notice/Dringende Sicherheitsinformation (FSN)**MINOP® TROCAR, OUTER DIAMETER 6 MM /
MINOP® TROKAR, AUßENDURCHMESSER 6 MM**

1. Information on Affected Devices/Angaben zu den betroffenen Produkten	
1.1	Device Type / Produktgruppe
	MINOP INTRAVENTRICULAR NEUROENDOSCOPIC SYSTEM <i>MINOP INTRAVENTRIKULÄRES NEUROENDOSKOPIESYSTEM</i>

1.2.	Commercial name / Handelsname
	MINOP® TROCAR, OUTER DIAMETER 6 MM, 4 CHANNELS <i>MINOP® TROKAR, AUSSENDURCHMESSER 6 MM, 4 KANÄLE</i>
1.3.	Unique Device Identifier / Eindeutige Gerätebezeichnung (UDI-DI)
	40392390000028743J

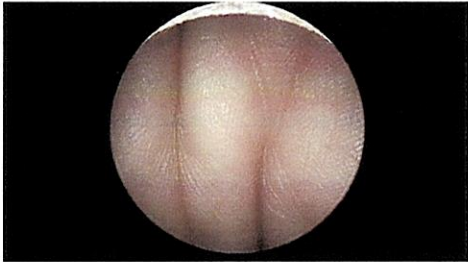
2. Reason for Field Safety Corrective Action/Grund für die Sicherheitskorrekturmaßnahme (FSCA)	
2.1	Description of the product problem / Problembeschreibung
	<p>Aesculap AG has identified a deviation in the length tolerances of the long shaft of the affected MINOP trocars. When combined with the corresponding neuroendoscopes, this deviation may restrict the surgical field of view. When a 0° MINOP neuroendoscope (article number PE184A) is connected, a minimal obstruction of the image on the monitor can be detected (see Figure 1). In particular, when a 30° MINOP neuroendoscope (article number PE204A) is connected, the image on the monitor is obscured in the upper quarter (see Figure 2).</p> <p><i>Die Aesculap AG hat eine Abweichung in den Längentoleranzen des langen Schafts betroffener MINOP-Trokare festgestellt. In Kombination mit den entsprechenden Neuroendoskopen kann diese Abweichung das chirurgische Sichtfeld einschränken. Beim Anschluss eines 0°MINOP-Neuroendoskops (Artikelnummer PE184A) ist eine minimale Einschränkung des Sichtfelds auf dem Monitor zu erkennen (siehe Abbildung 1). Insbesondere beim Anschluss eines 30° MINOP-Neuroendoskops (Artikelnummer PE204A) ist das Bild auf dem Monitor im oberen Viertel verdeckt (siehe Abbildung 2).</i></p> <div style="display: flex; justify-content: space-around; align-items: flex-end;"> <div style="text-align: center;">

<p><i>Figure/Abbildung 1</i> View restriction/Sichteinschränkung 0° Optics</p> </div> <div style="text-align: center;">

3. Type of Action to mitigate the risk / Art der Maßnahme zur Minderung des Risikos	
3.1	Action To Be Taken by the User / Vom Anwender zu ergreifender Maßnahme	
	<p>Confirm receipt and understanding of this Safety Information <input checked="" type="checkbox"/></p> <p>Take note of the potential failure mode. In the event that this issue occurs during surgery and a full 360° view is required, be aware that it may be necessary to rotate the trocar and the endoscope to compensate for the restricted view.</p> <p>Bestätigung Erhalt und Kenntnisnahme dieser Sicherheitsinformation <input checked="" type="checkbox"/></p> <p>Beachten Sie das potenzielle Fehlerbild. Sollte dieses Problem während der Operation auftreten und ein vollständiger 360°-Blick erforderlich sein, beachten Sie bitte, dass es notwendig sein kann, den Trokar und das Endoskop zu rotieren, um die eingeschränkte Sicht auszugleichen.</p>

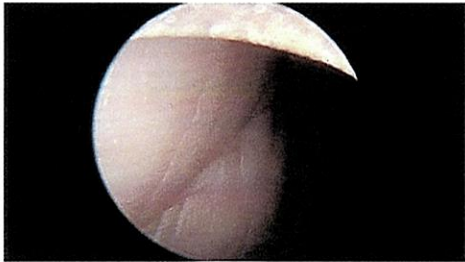
<p><i>Figure/Abbildung 2</i> View restriction/ Sichteinschränkung 30° Optics</p> </div> </div>

2.2	Hazard giving rise to the FSCA / Gefahr, der Anlass für die FSCA ist
	<p>In a worst-case scenario, the use of an affected trocar in combination with a 30° MINOP neuroendoscope (article number PE204A) may result in the neuroendoscope not extending to its intended position beyond the trocar channel. Consequently, the surgical field of view toward the trocar's working channel can be partially restricted. Instruments introduced through the trocar channel may therefore become visible on the monitor with a slight delay compared to expectations. However, once the instrument reaches its designated working position, adequate visualization of the instrument's working end is ensured.</p> <p><i>Im Worst-Case-Szenario kann die Verwendung eines betroffenen Trokars in Kombination mit einem 30° MINOP-Neuroendoskop (Artikelnummer PE204A) dazu führen, dass das Neuroendoskop nicht die vorgesehene Position über den Trokar-Kanal hinaus erreicht. Infolgedessen kann das Sichtfeld in Richtung des Arbeitskanals des Trokars teilweise eingeschränkt sein. Instrumente, die über den Trokar-Kanal eingeführt werden, können daher mit einer leichten zeitlichen Verzögerung entgegen der Erwartung auf dem Monitor sichtbar werden. Sobald das Instrument jedoch seine vorgesehene Arbeitsposition erreicht, ist eine ausreichende Visualisierung des Arbeitsendes des Instruments gewährleistet.</i></p>
